# Ansökan om ROT-pris för Bloms hus

## ANSÖKAN ROT-PRIS, BLOMS HUS Stockholms universitet

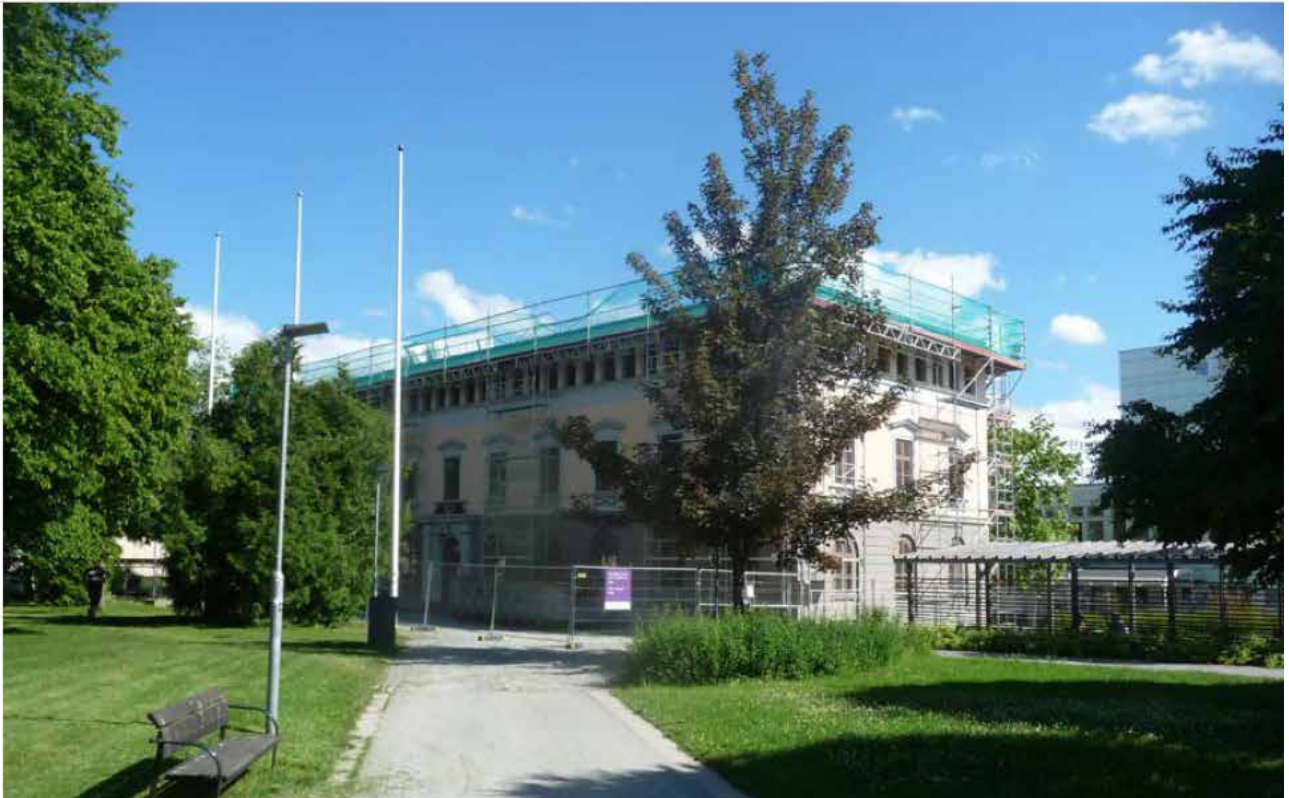
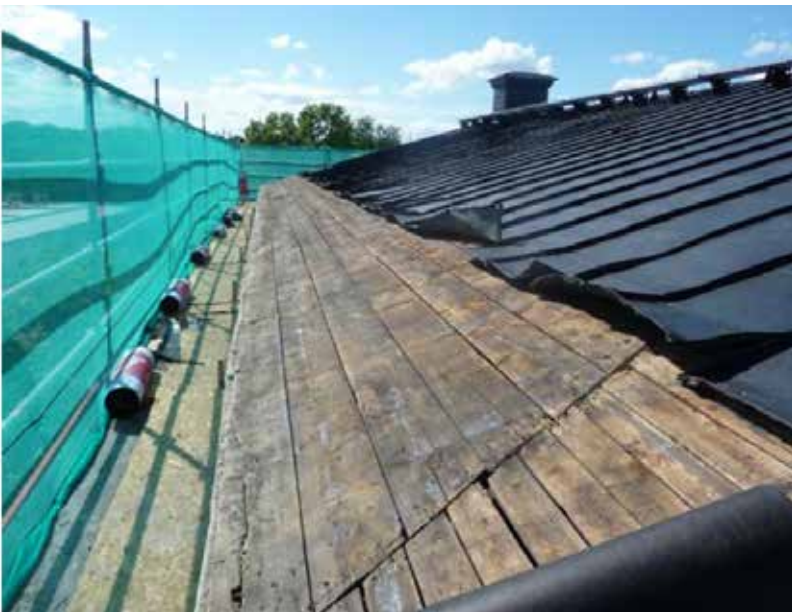
Det uttjänta enkelfalsade skivtäckta plåttaket från 1920-talet med läckageproblem har ersatts med ett hantverksmässigt utfört dubbelfalsat skivtäckttak med uppdaterad taksäkerhet och snörasskydd. På nedre bilden syns gränsen mellan den äldre byggnadens breda taklag och 1920-talets förlängning av byggnaden med smalare taklagsbräder.

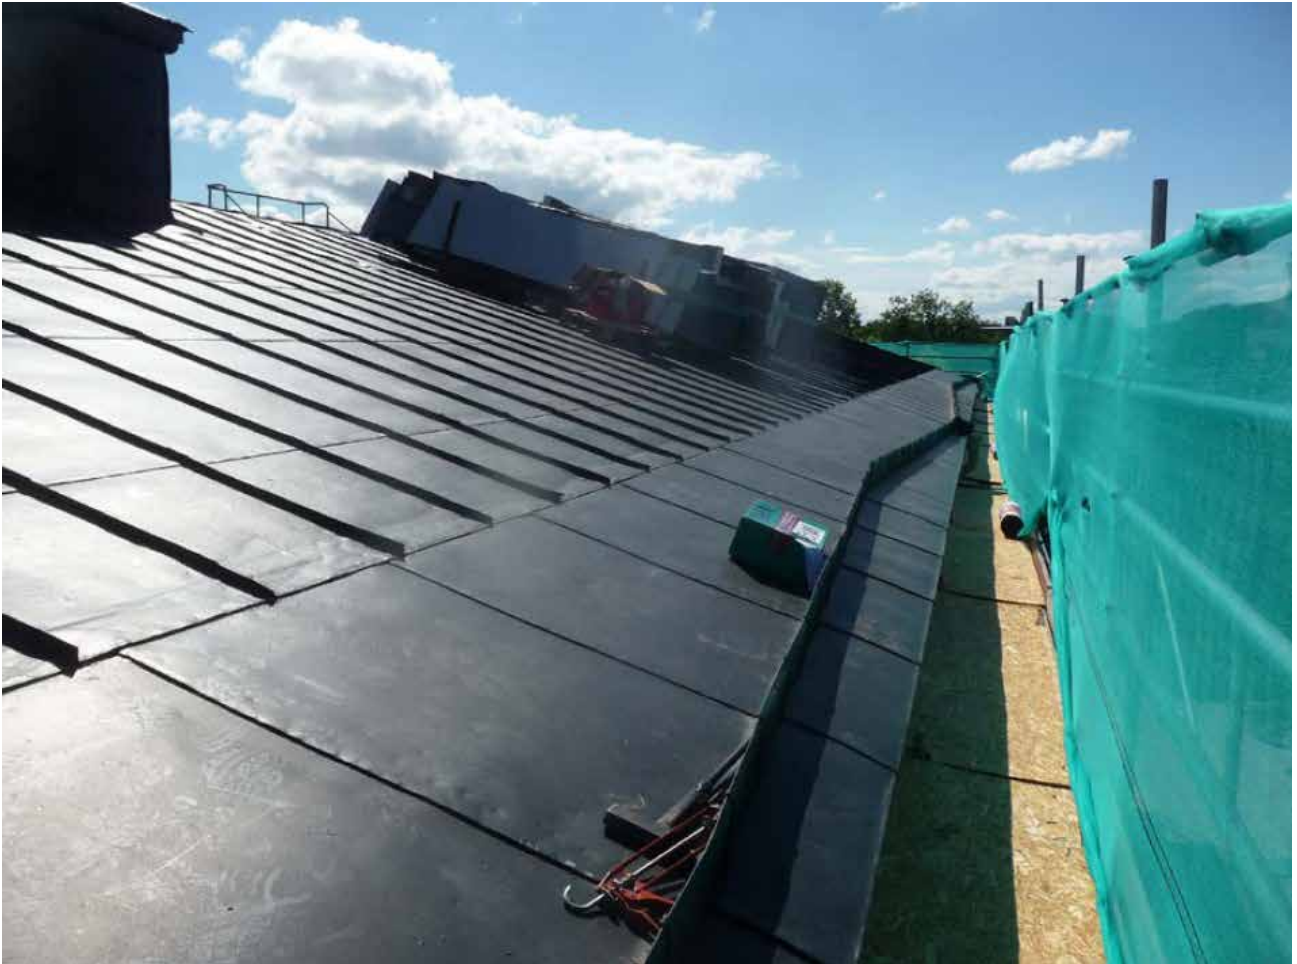
Utförande under färdigställande av tak.

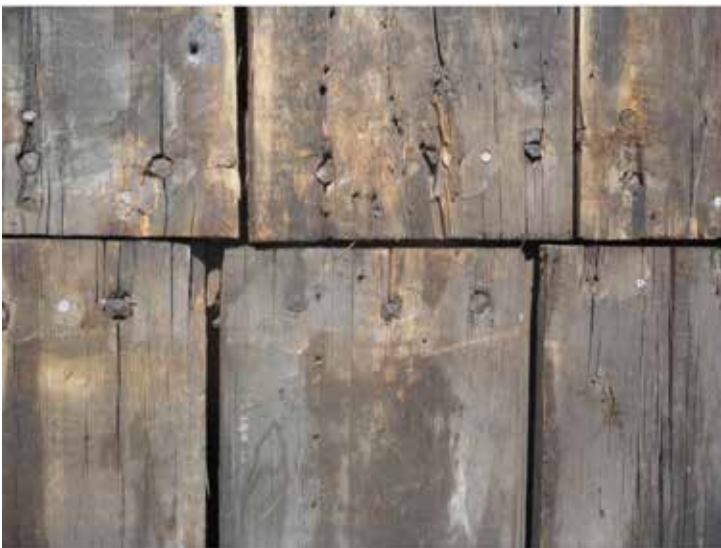
Detalj av det intakta taklaget av breda bräder från 1800-talets första hälft med handsmidda spik.

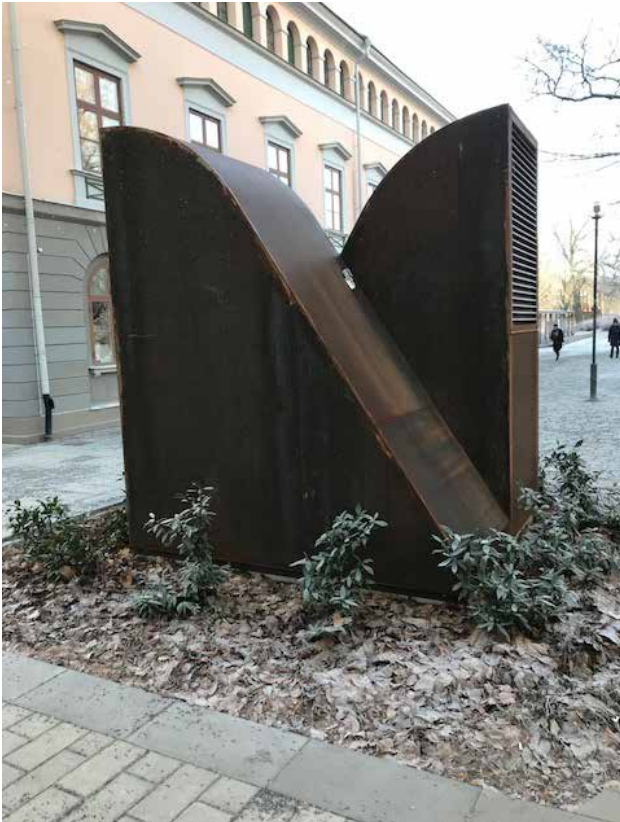
Nytt ventilationsintag i corténplåt. För att undvika stora luftschakt genom hela byggnaden har Akademiska Hus istället skapat ett fristående uteluftintag några meter från huset som via kanaler i marken anslutits till fläktrummet i källaren. Allt för att göra så liten åverkan på byggnaden som möjligt.

För att undvika stora luftschakt genom hela byggnaden har Akademiska Hus istället skapat ett fristående uteluftintag några meter från huset som via kanaler i marken anslutits till fläktrummet i källaren. Allt för att göra så liten åverkan på byggnaden som möjligt.

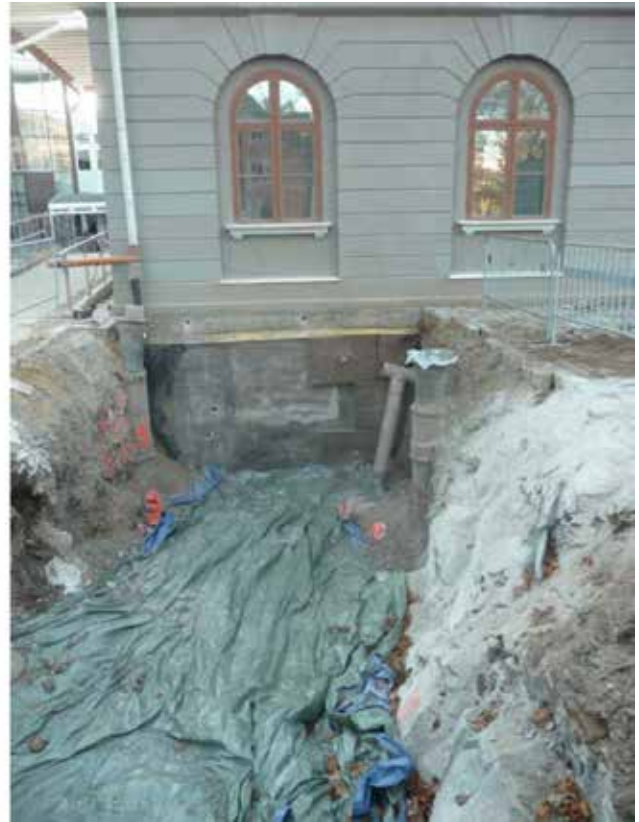
Schaktning i mark för ventilationskanaler.

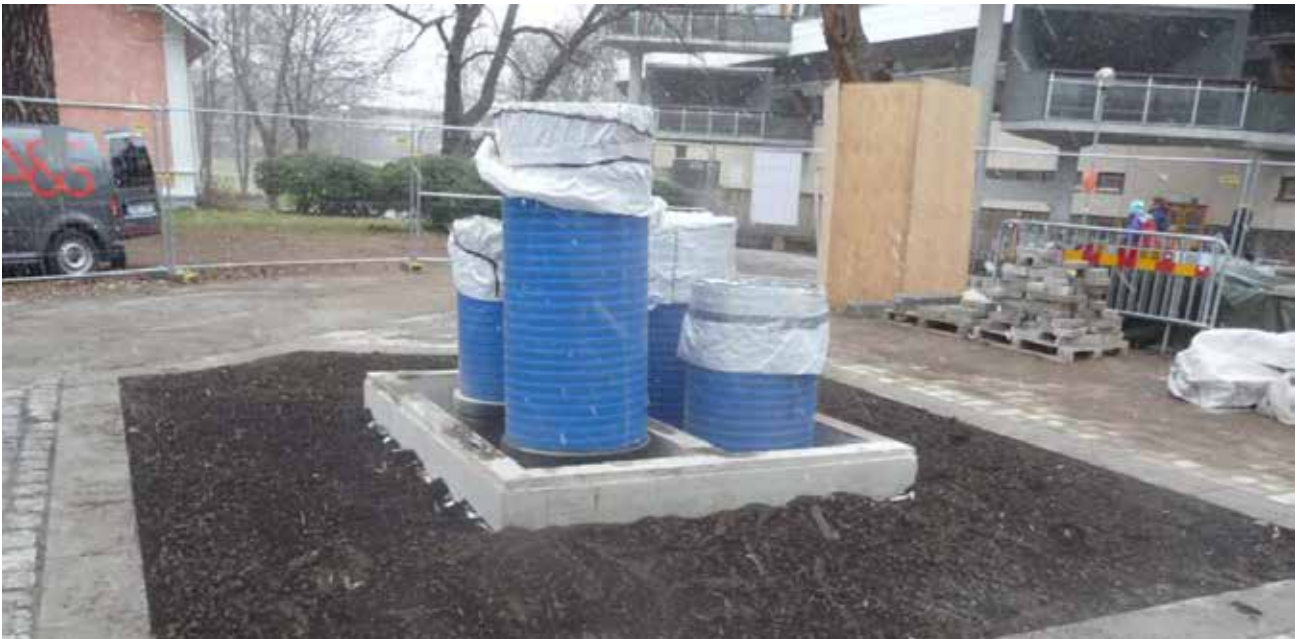
Utvändiga markarbeten har bestått i schaktning för nytt fristående ventilationsintag med anslutning till fastighetens teknikutrymme under mark. Färdig utformning ses överst till vänster.

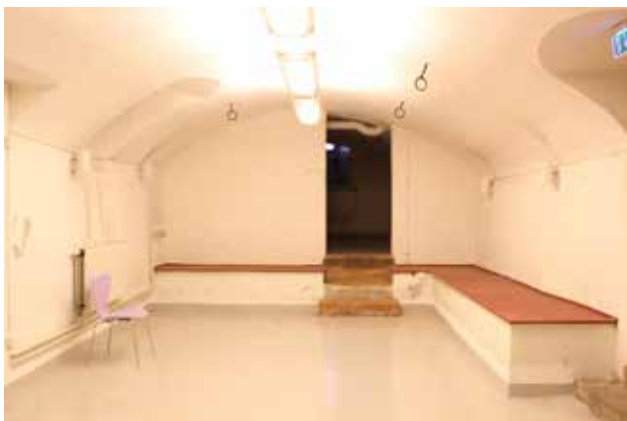
Före renovering.

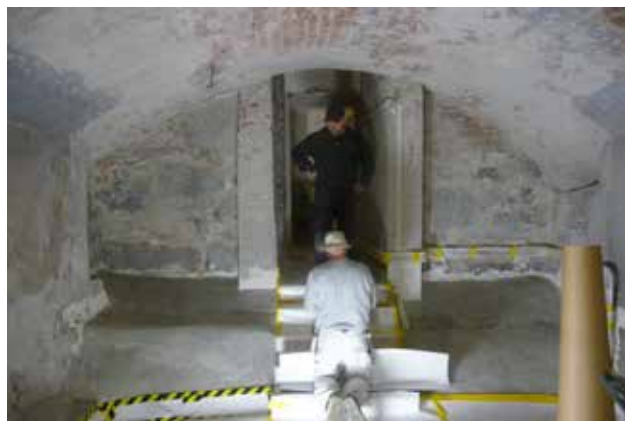
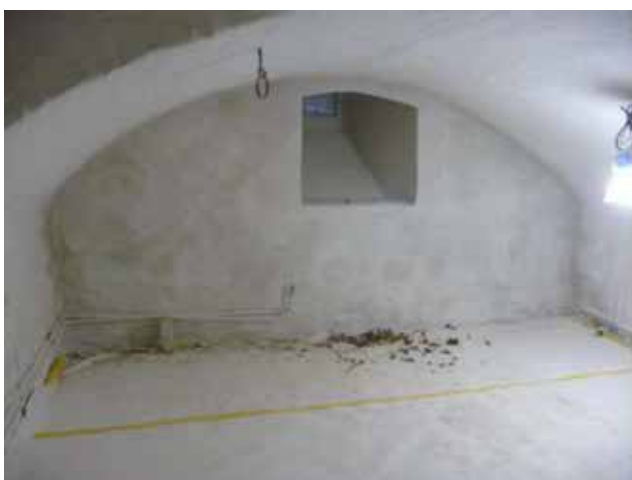
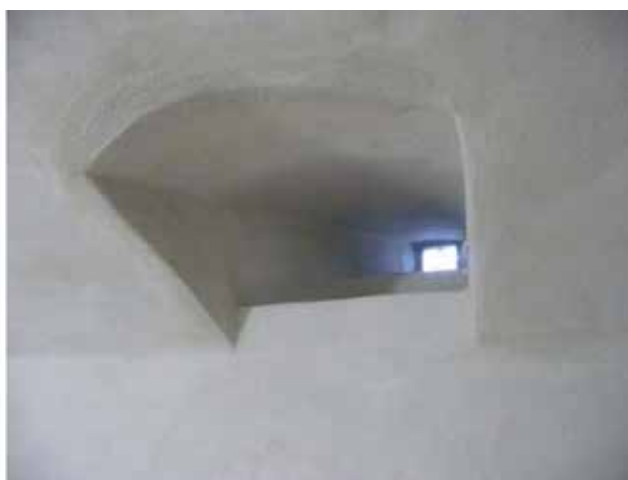
Under renovering.

Under delar av den äldsta byggnadskroppen finns en tunnvalvd murad källare. Källarens sentida ytskikt med plastfärger har avlägsnats genom varsam blästring. Ny kalkputs med diffusionsöppen kalkfärg respektive silikatfärg har påförts för bättre "andning" av murverket samt mer estetisk och tidstypiskt utförande.

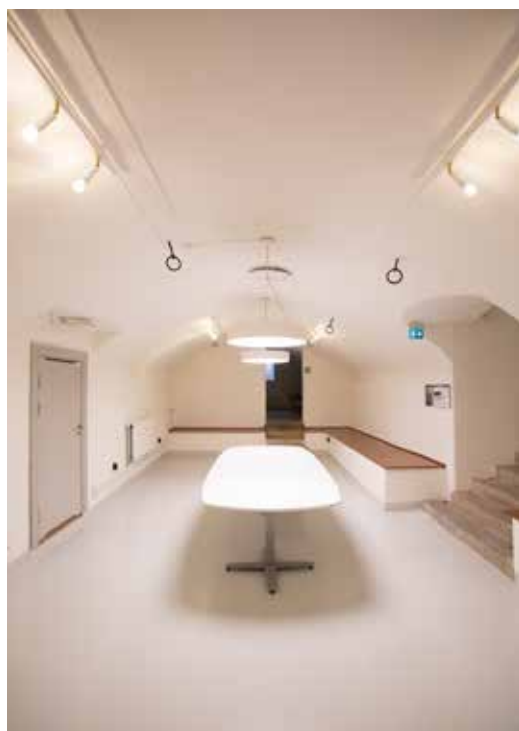
Efter renovering.

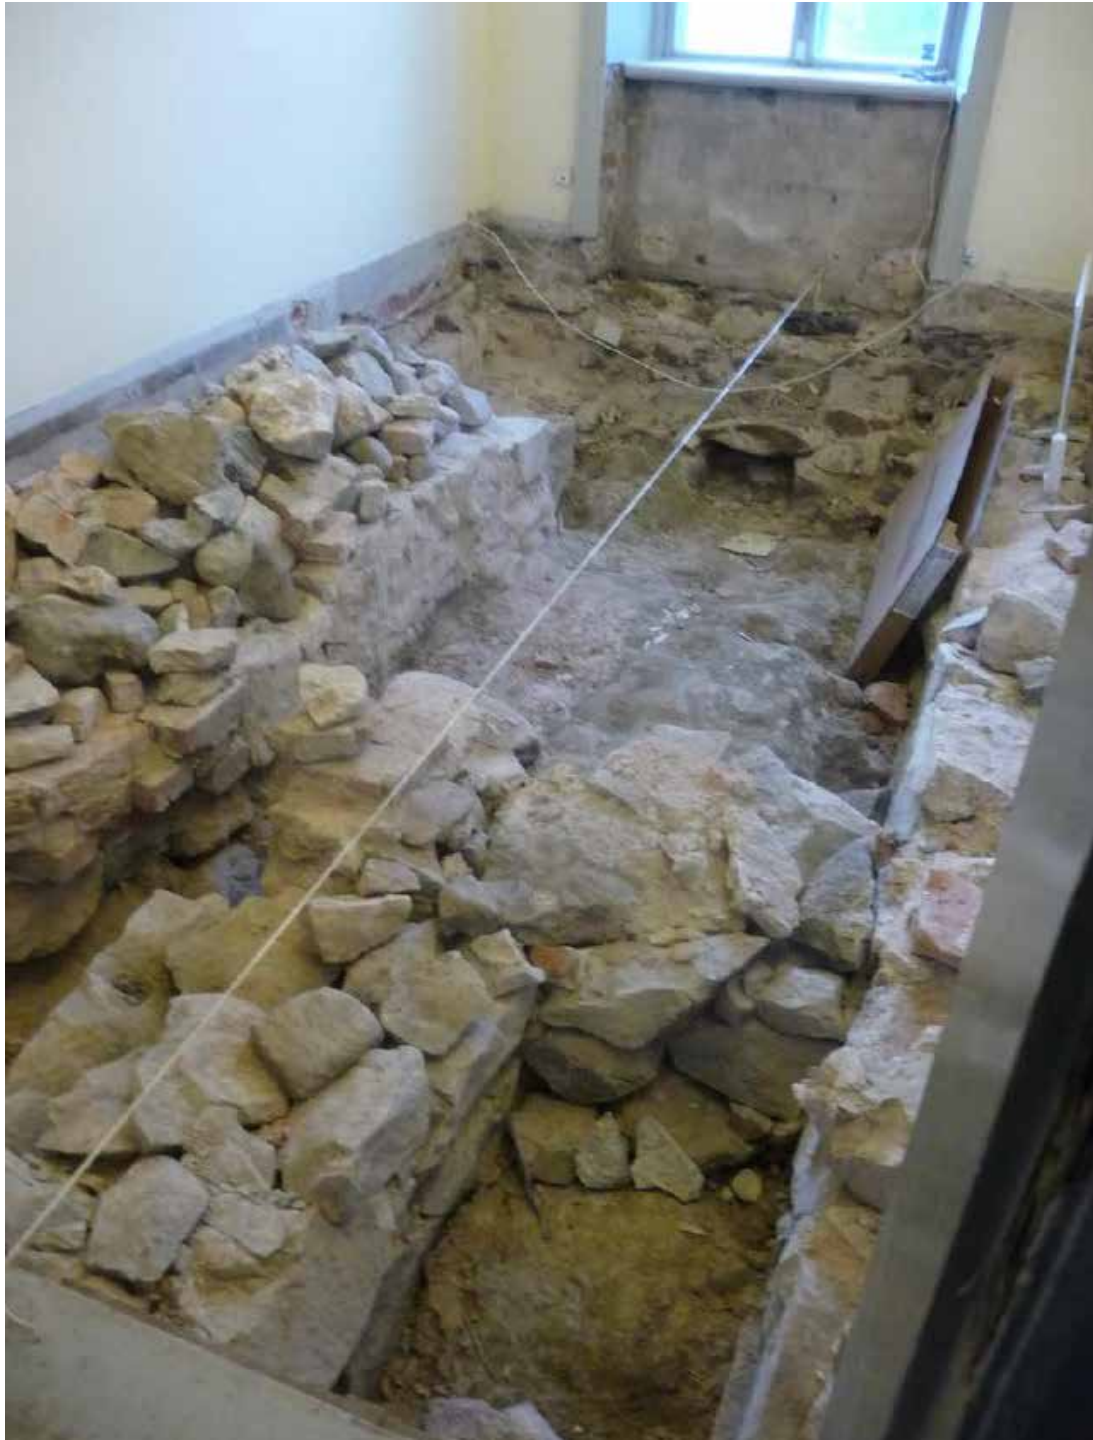
Inom byggnadens bottenvåning under bjälklaget finns äldre grundkonstruktioner tillhörande byggnadens tidigare verksamheter. Dessa har bevarats i största möjliga utsträckning. Organiskt material har avlägsnats och tekniska lösningar för radonventilation mm har tillkommit. Sentida bjälklag från 1970-talet har mögelsanerats och nya bjälklag har lagts in i dessa delar, se följande bilder.

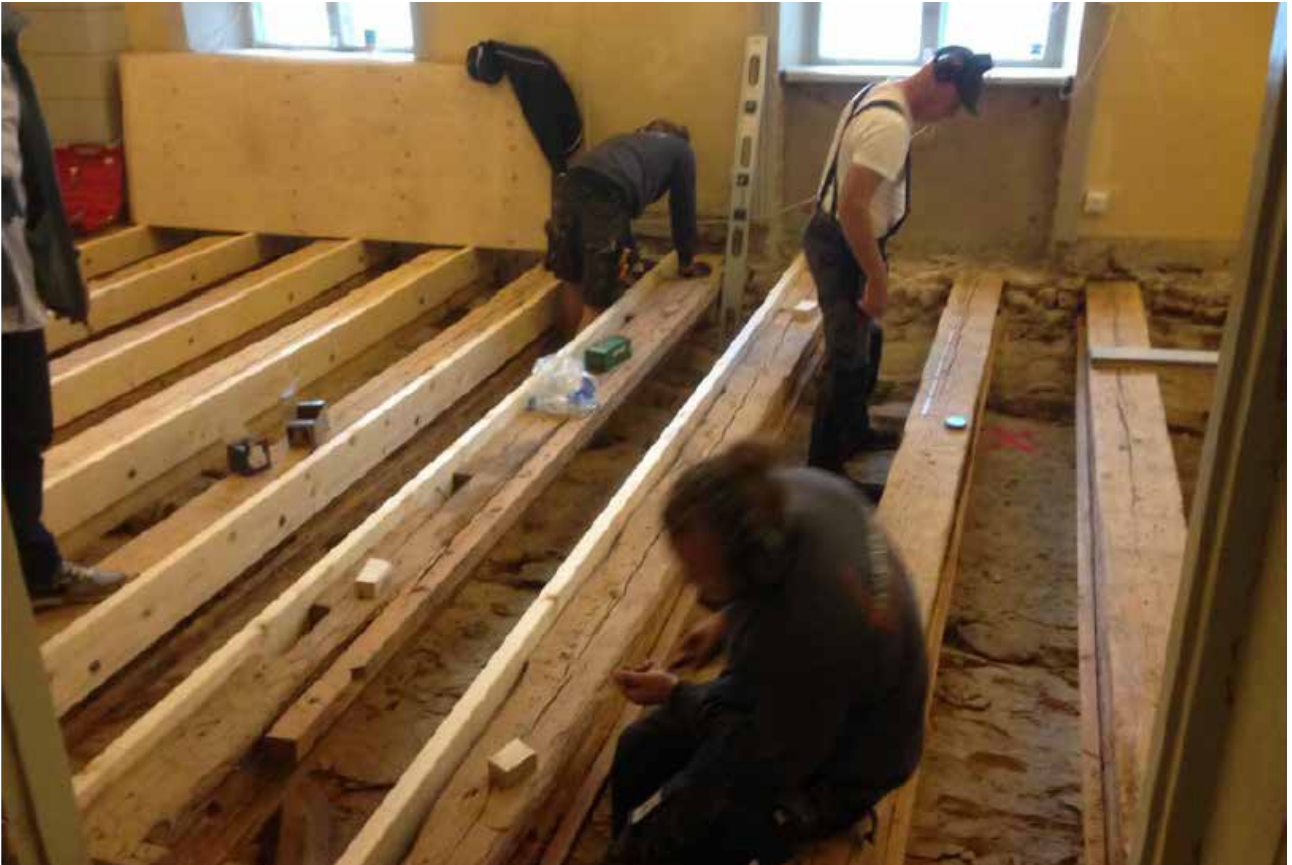
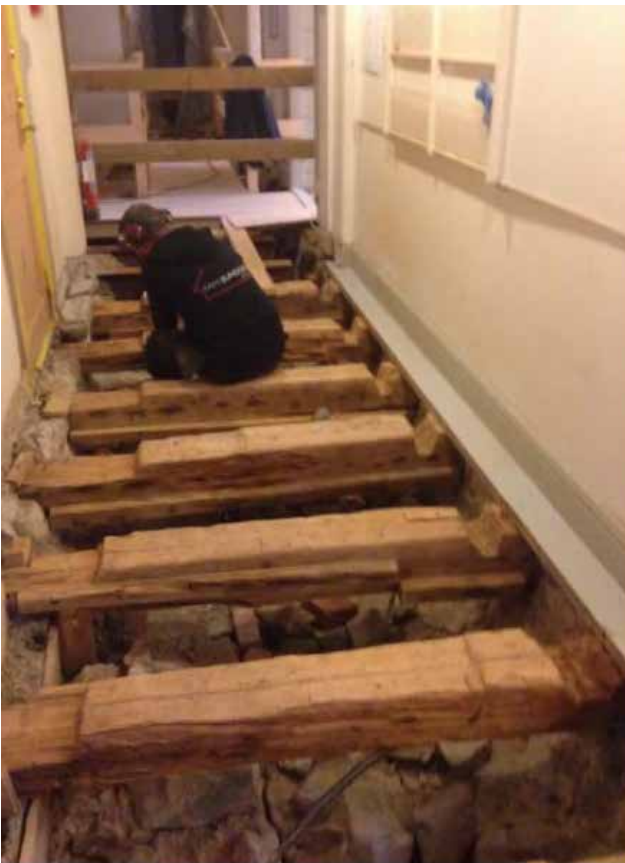
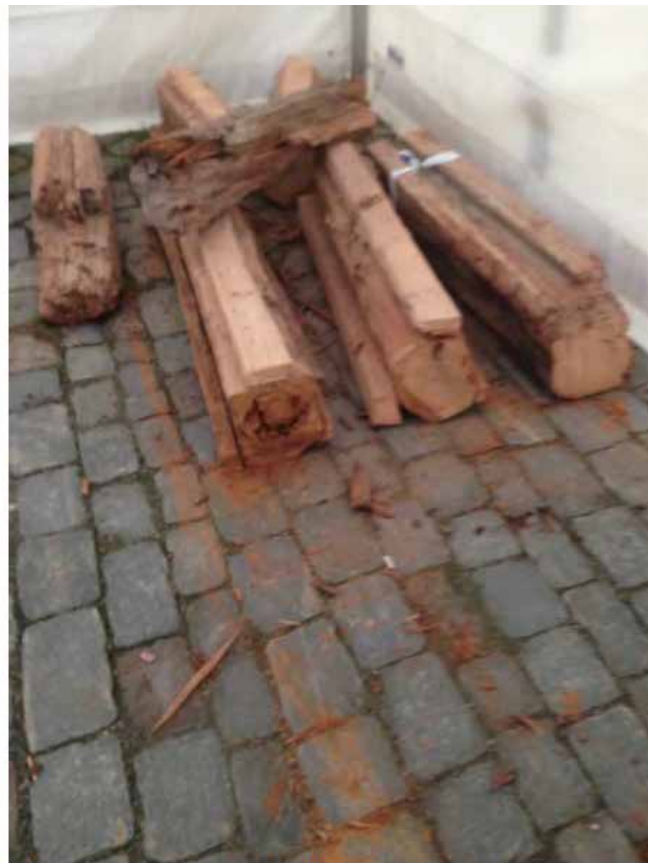
Fotona visar den omfattande renoveringen av byggnadens ursprungliga bjälklagskonstruktion. Några rötskadade stockar har bytts ut (nedre bild t.h.) i övrigt har konstruktionen behållits och rengjorts mekaniskt för hand samt med kolsyrablästring. Bjälklaget har sedan kompletterats med sidoreglar för bärning och horisontalisering för de massiva spontade brädgolv.

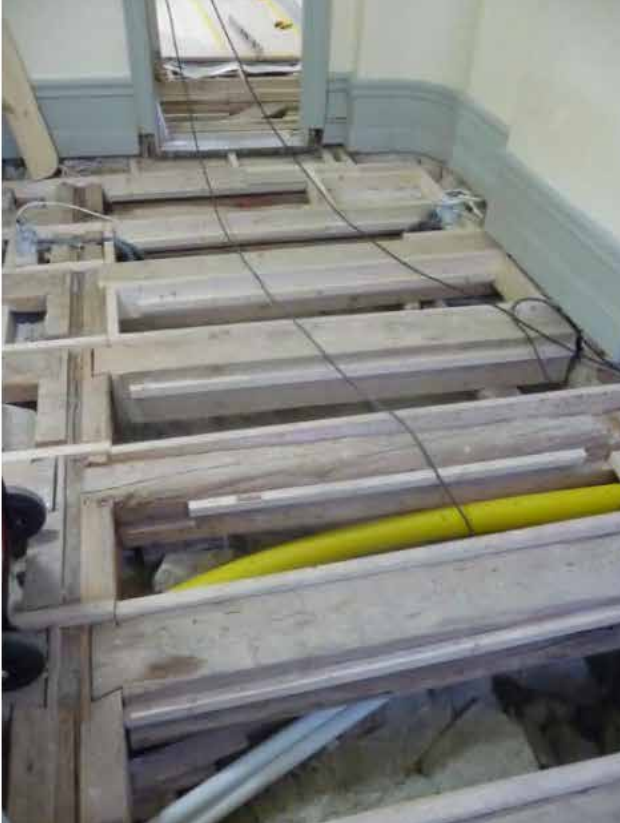
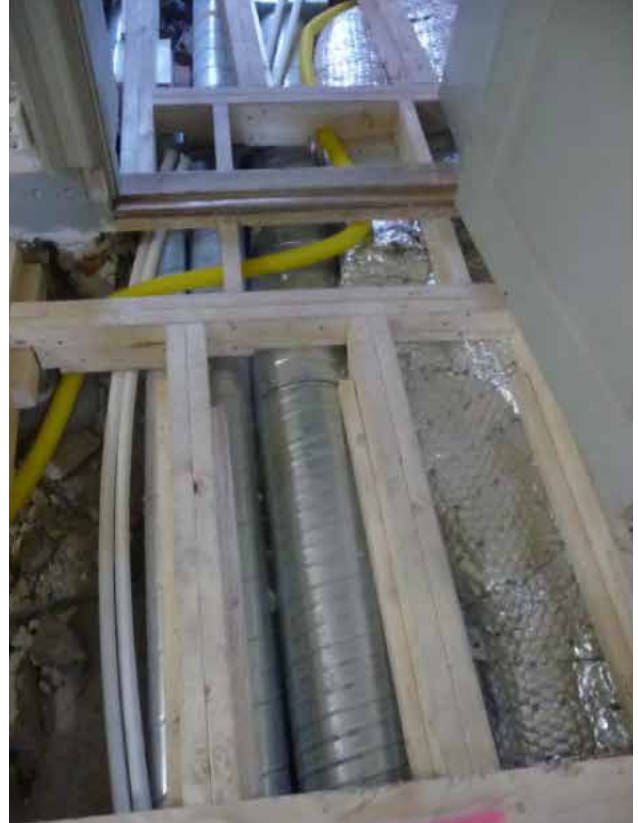
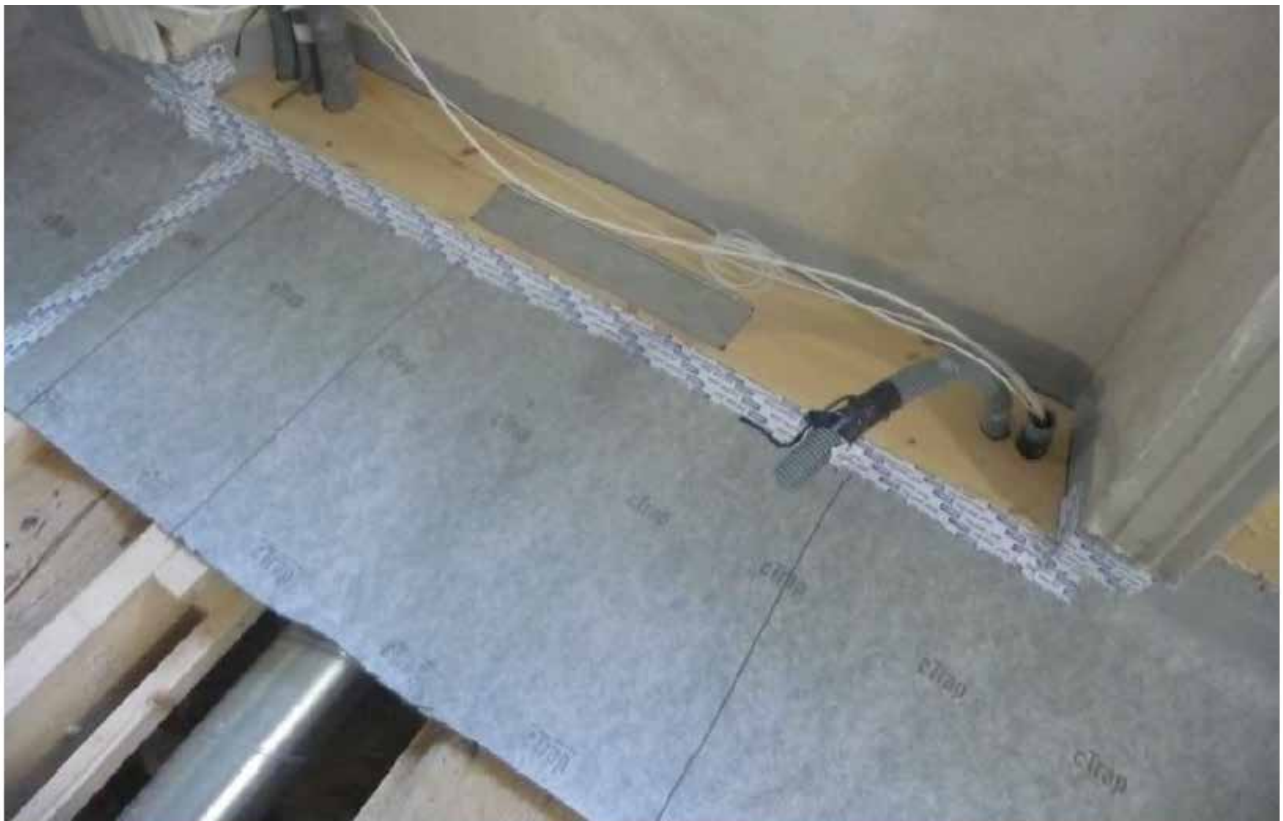
Under bjälklagen i bottenvåningen i galleriet och angränsande rum har installationer för ventilation och eldatakablage mm lagts dolt. Noggrann tätning har utförts för radonventilation etc., se foto ovan.

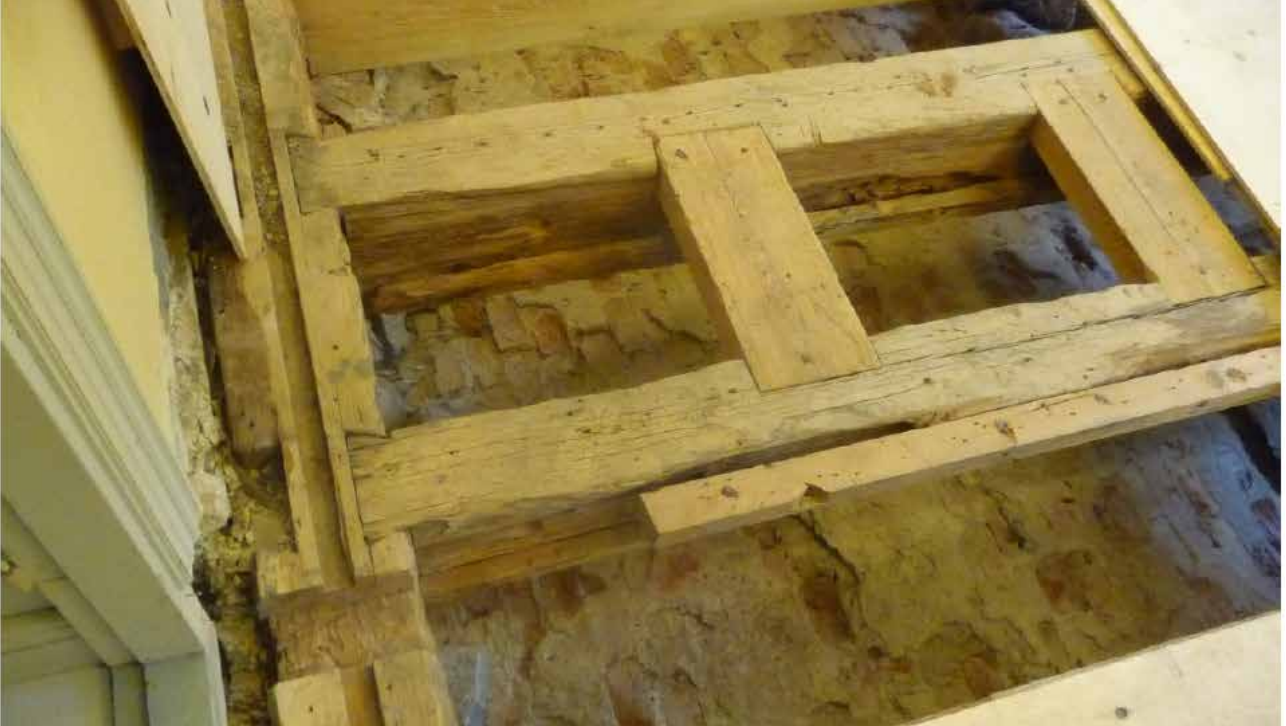
Vid ombyggnaden 2016-17 frilades och restaurerades bottenvåningens bjälklag. Då framkom den ursprungliga bjälklagskonstruktionen från 1814, som visar på spår från Fredrik Bloms s.k. "flyttbara huskonstruktioner" med intappade bjälkar och spårade remstycken där prefabricerade väggar skulle ställas. Bygget avbröts dock och byggnaden uppfördes senare som ett traditionellt murat stenhus, men spåren från den tilltänkta konstruktionen finns fortfarande bevarad under golvbrädorna.

Bloms hus har 2016-2017 åter genomgått en omfattande restaurering av samtliga rum. Vid denna ombyggnad har bl.a. bjälklagen i bottenvåningen renoverats. Under arbetet framkom den mycket unika bjälklagskonstruktionen från 1814 med till synes monteringsfärdiga bjälklag med sinnrika sammanfogningar. Man kan notera de laxade sammanfogningarna och spår samt uttag för väggar i de kraftiga bjälkarna och syllarna. Ett system som Fredrik Blom utvecklade i sina kända s.k. flyttbara monteringsfärdiga hus.

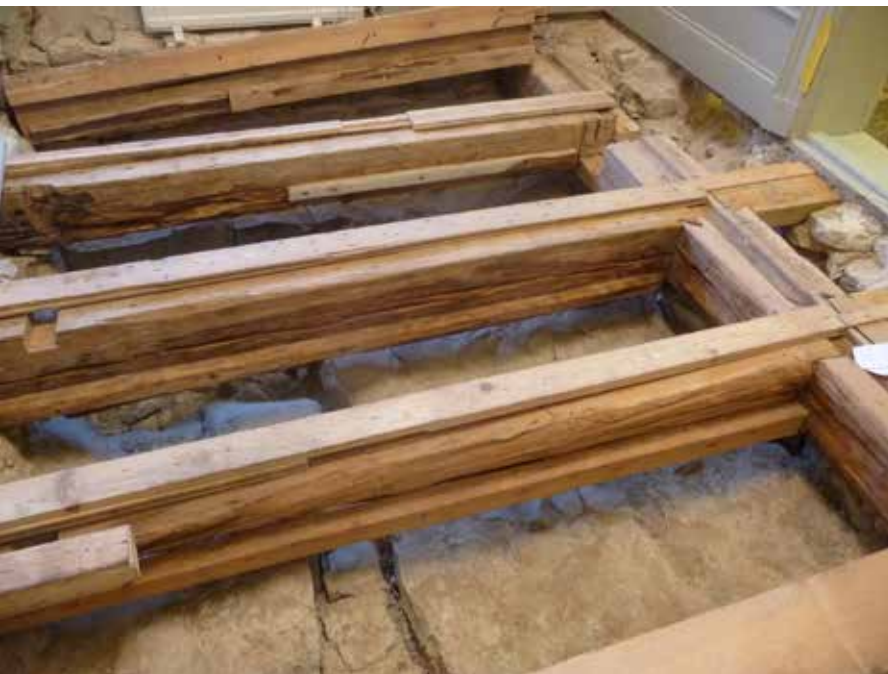
Den unika monteringsfärdiga bjälklagskonstruktionen från 1814 med laxade sammanfogningar och spårade uttag för väggelement i de längsgående kraftiga syllarna.

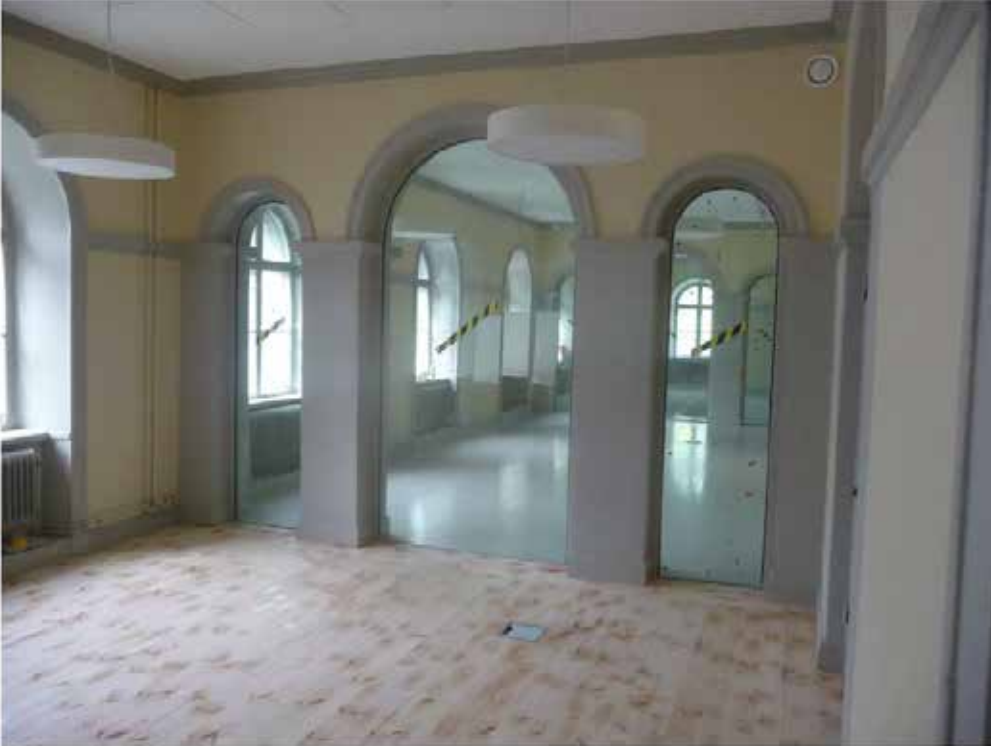
Fotot visar Galleriet i bottenvåningens äldsta delar efter det att bjälklagen har återställts nya trägolv inlagda som på fotot har kvistlackars för målning med grå golvfärg som tidigare.

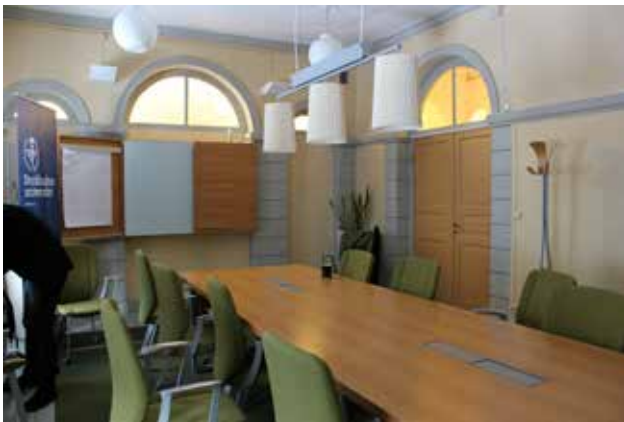
Galleriet som det används av Stockholms universitet idag.

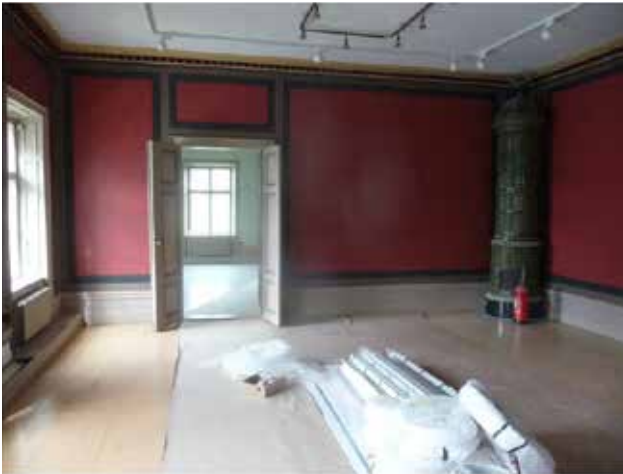
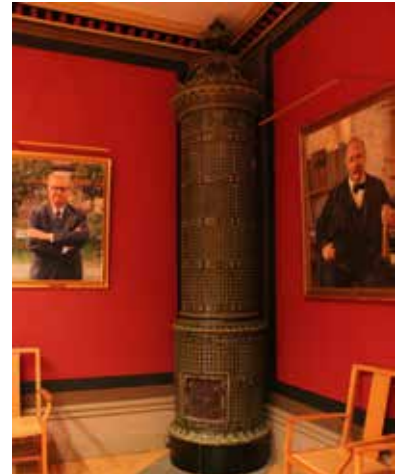
## Sessionssalen | Rum 207

Sessionssal och angränsande rum har varsamt restaurerats i lika färgställningar som tidigare.

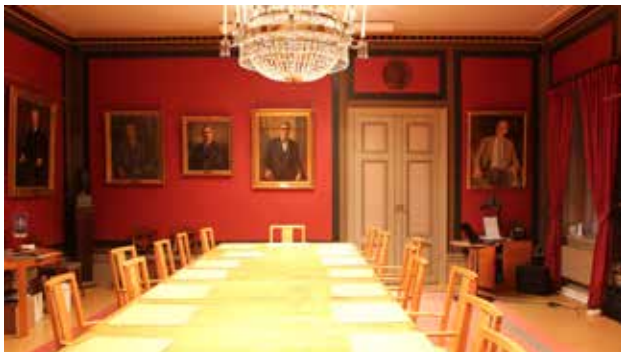
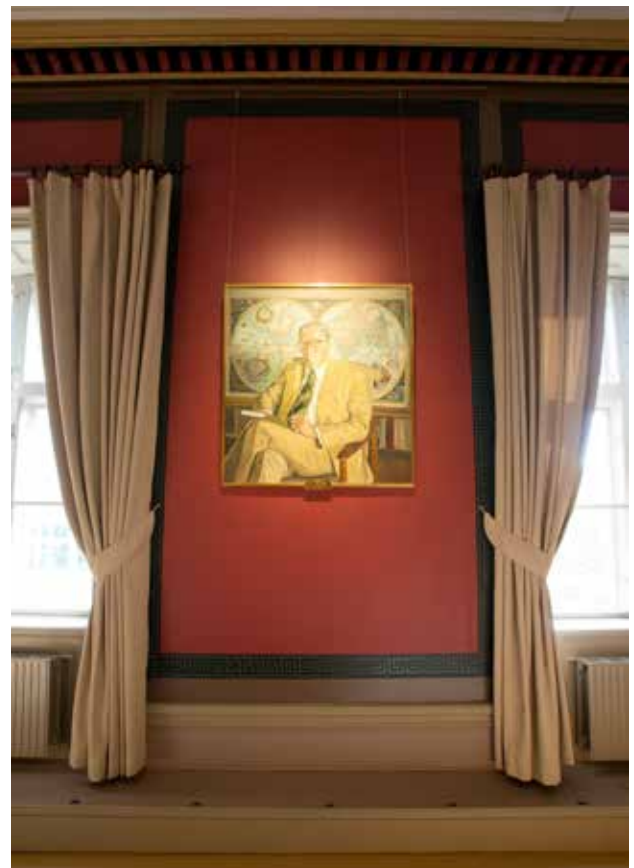
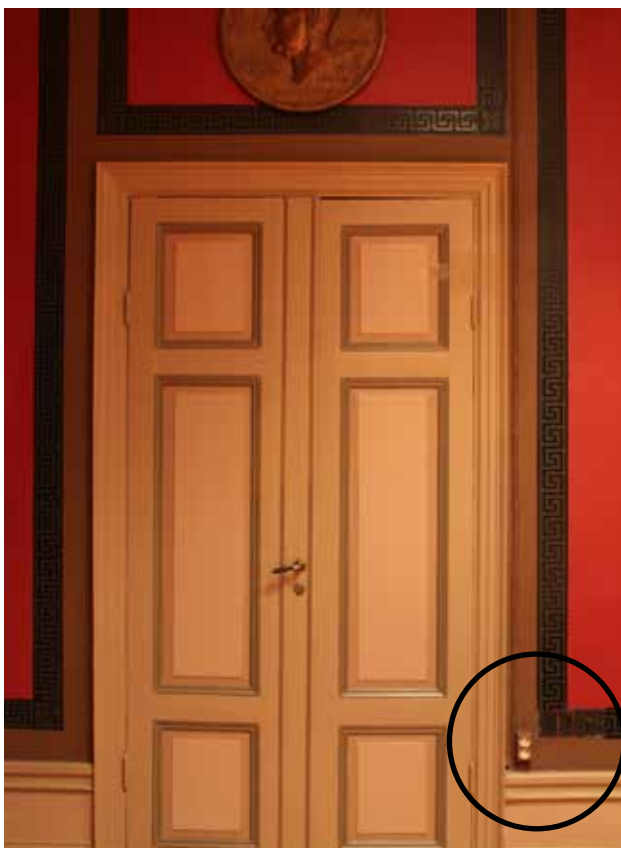
Bården i tapeten är handgjord och restaurerad. Dock är en ruta sparad för att ge möjlighet att se ursprunget på färg och tapet.

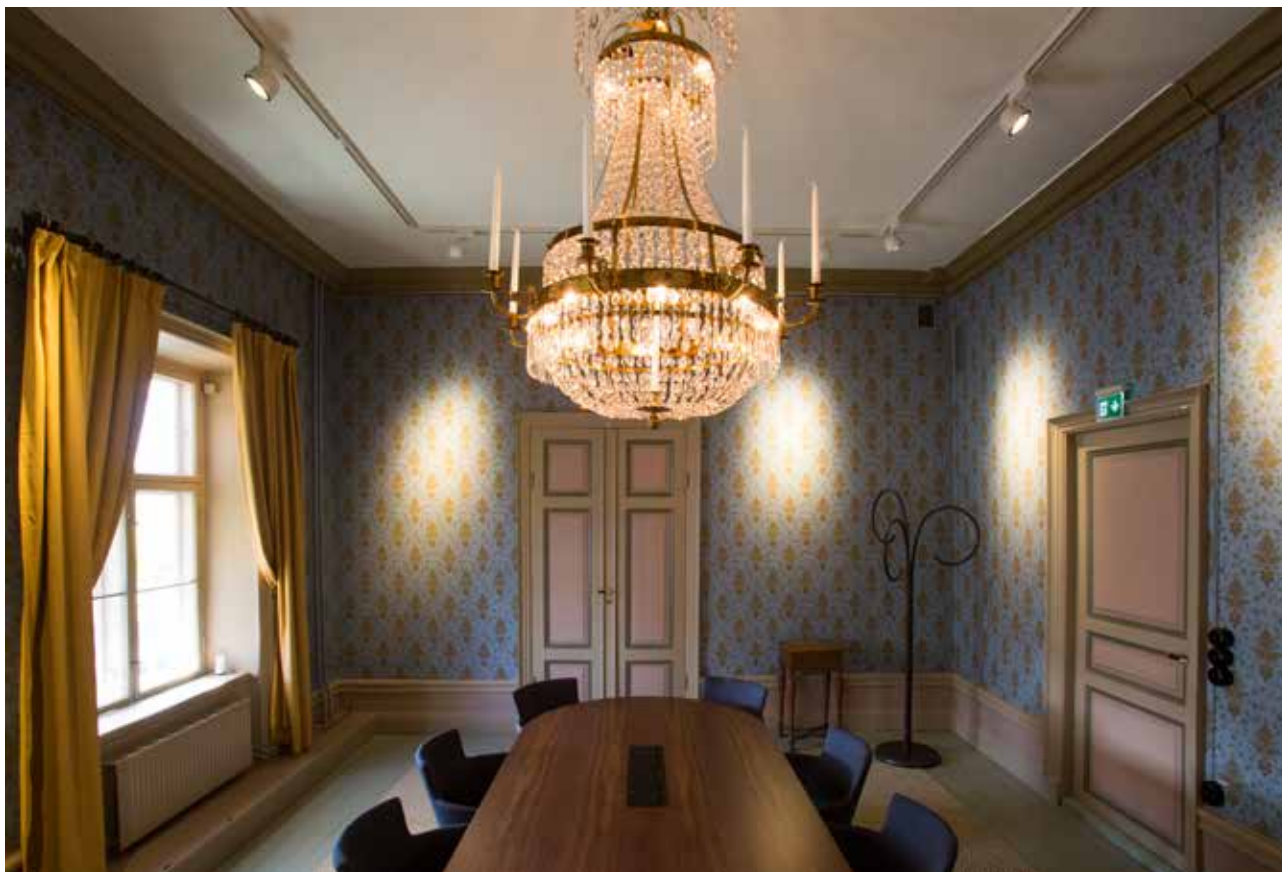
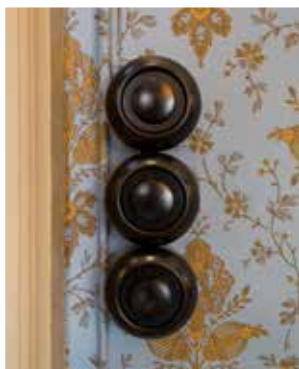
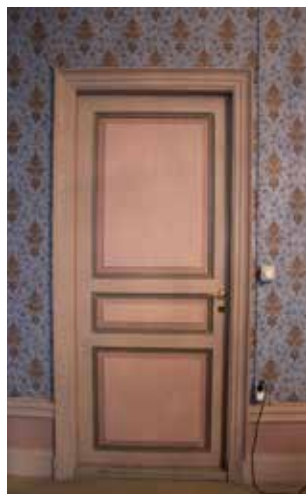
## Rum 211

Alla tapeter har haft skador som med hjälp av antikvarisk målare har återskapats och inte behövt bytas ut. De flesta tapeter är sparade från renoveringen 1975.

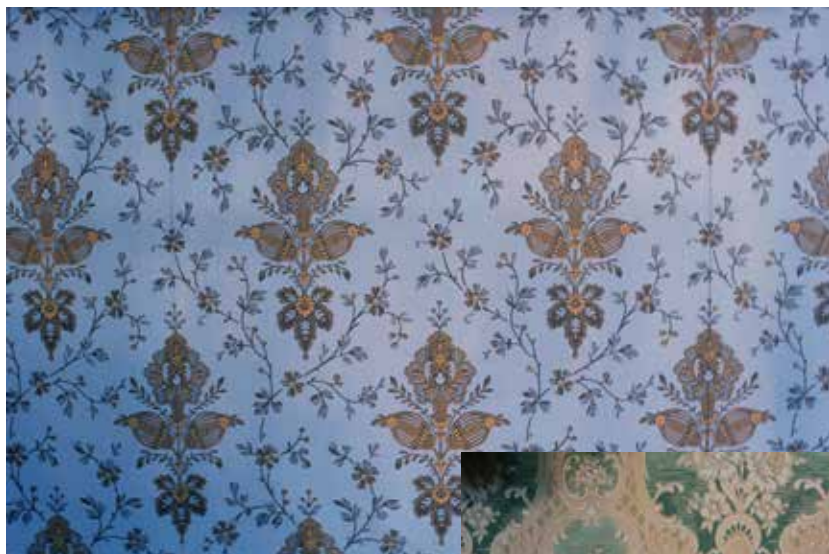
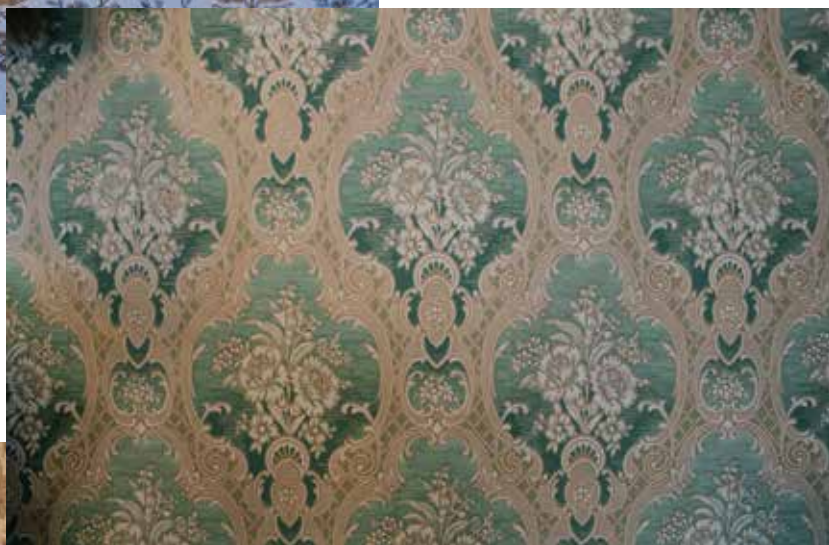
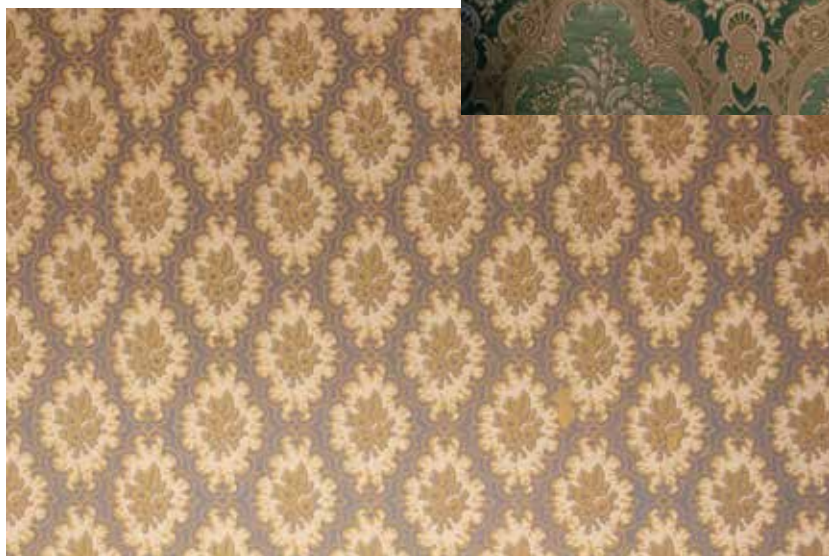
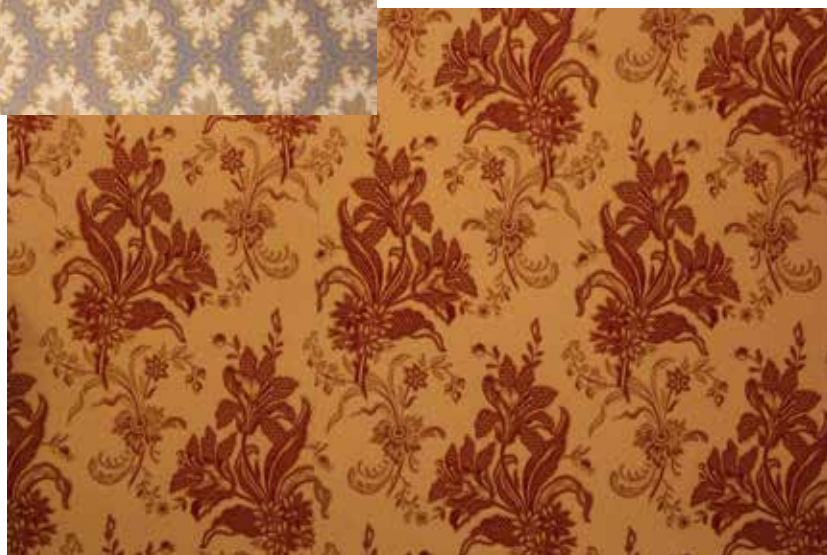
# Tapeter

Rummen skilde sig åt genom olikfärgade tapeter.

Vid den stora renoveringen under 2017 återskapades och restaurerades kulörer mm även på plan två och fyra.

Akademiska Hus hamnade i utmaningen funktion vs estetik, och har gjort stora ansträngningar för att bevara och åter-skapa den stil som rådde under slutet av 1800-talet.

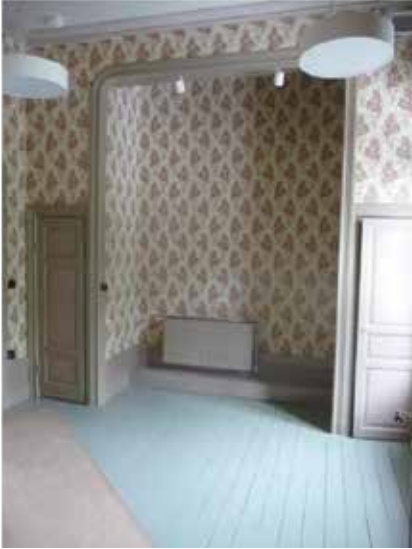
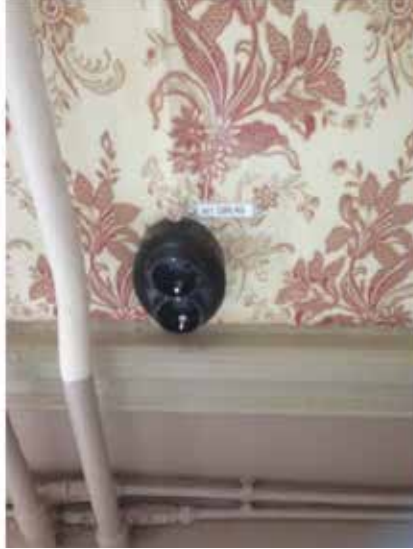
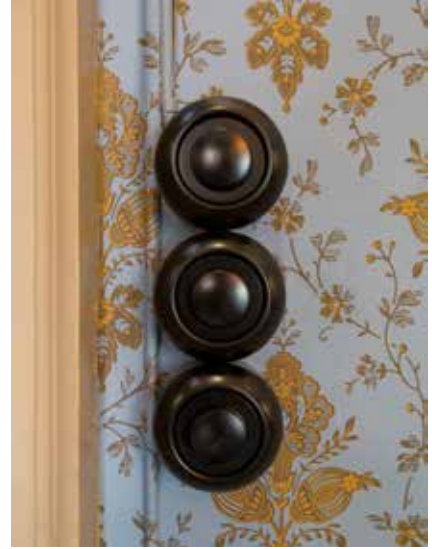
På 1970-talet genomfördes en ambitiös restaurering av Bloms hus under ledning av Hidemark Månsson arkitektkontor. Vid den nu genomförda ombyggnaden har denna tidigare restaurering respekterats i hög grad med renovering av färgsättning och befintliga tapeter. Ny elkanalisation har tillkommit i anpassad stil med utvändiga kulodragningar.

Strömbrytare - Renova ska se ut som gamla Backelitströmbrytare från 40 talet.

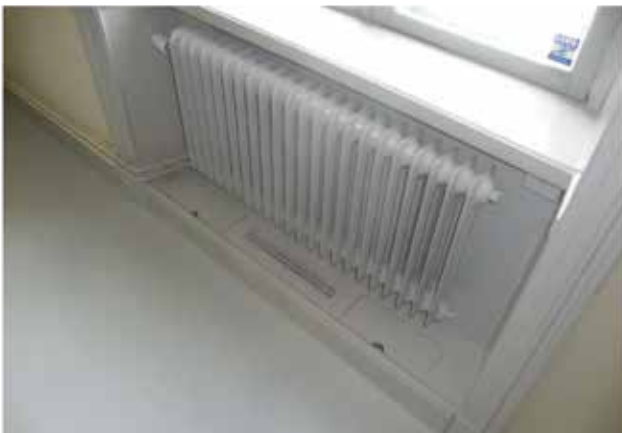
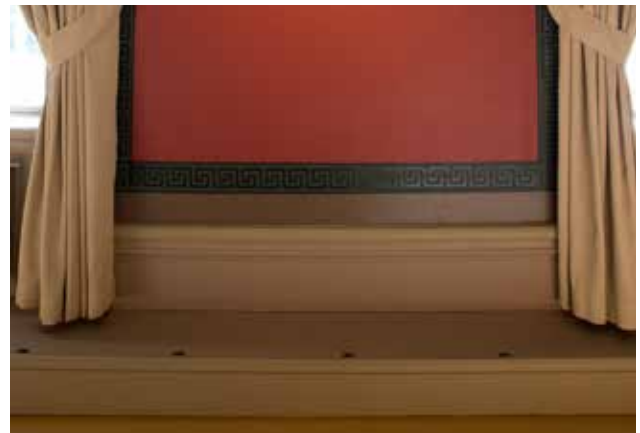
Nya sektionsradiatorer av typen Lenhovda i anpassad kulör.

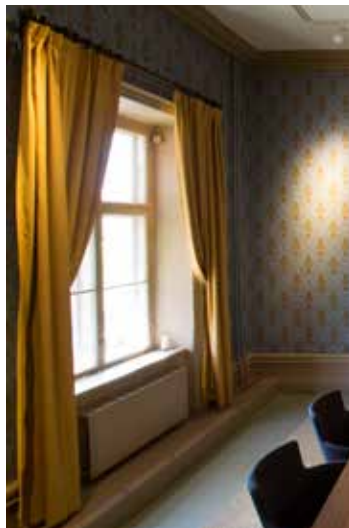
El- och datainstallationer har förlagts dolt till sockellådor med luckor, se alla tre bilder.

Ett sätt som Akademiska Hus löst moderniseringen av datadragningar på är att dölja dem samt annan modern teknik i sockellådor där den blivit dold - vid golv, bröstsocklar samt vid taklist. Att installera en ventilationsan-
