# Ansökan om ROT-pris för Bloms hus

## ANSÖKAN ROT-PRIS, BLOMS HUS Stockholms universitet

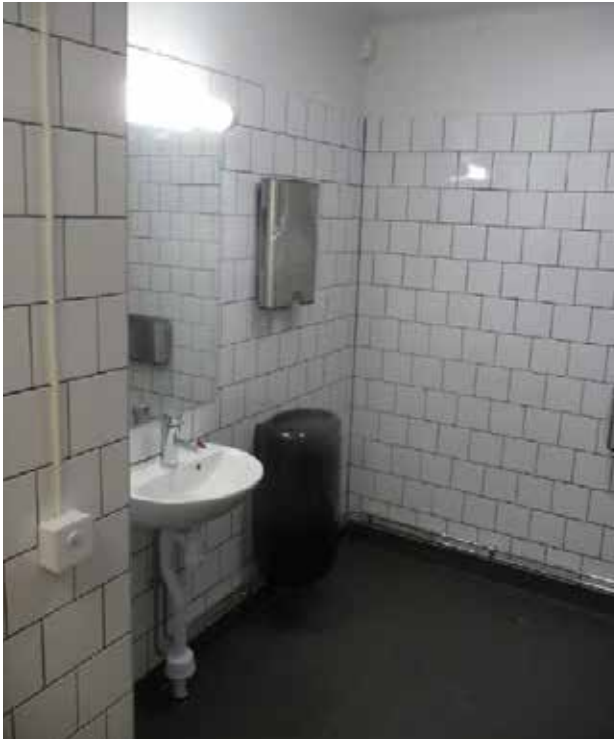
Inom byggnaden har wc-grupper byggts om och tillgänglighetsanpassats med ny utrustning. Nytt kakel på väggarna i en karaktärsfull skiftgång med mörka kakelfogar.

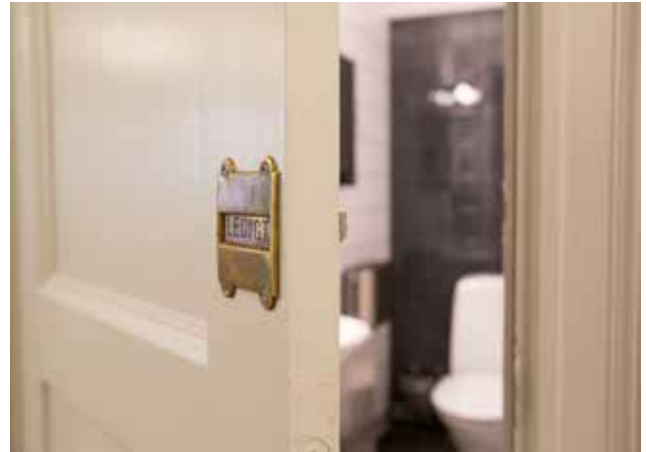
Akademiska Hus har skapat en ny handikappanpassad toalett samt renoverat befintliga toaletter.

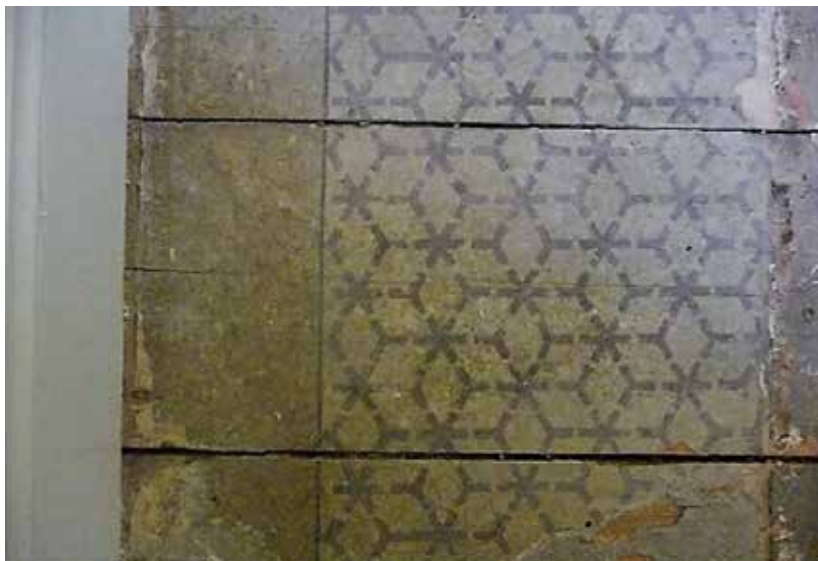
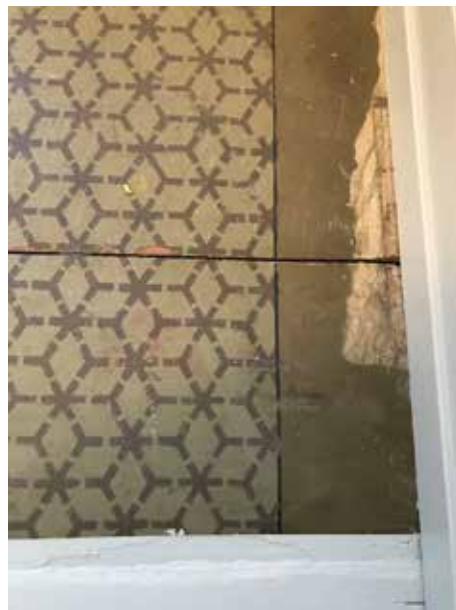
I vindsvåningen framkom schablonmönstermålade trägolv i den äldsta delen av byggnaden, från tidigt 1800-tal. Dessa ytor har bevarats synliga i rummen.

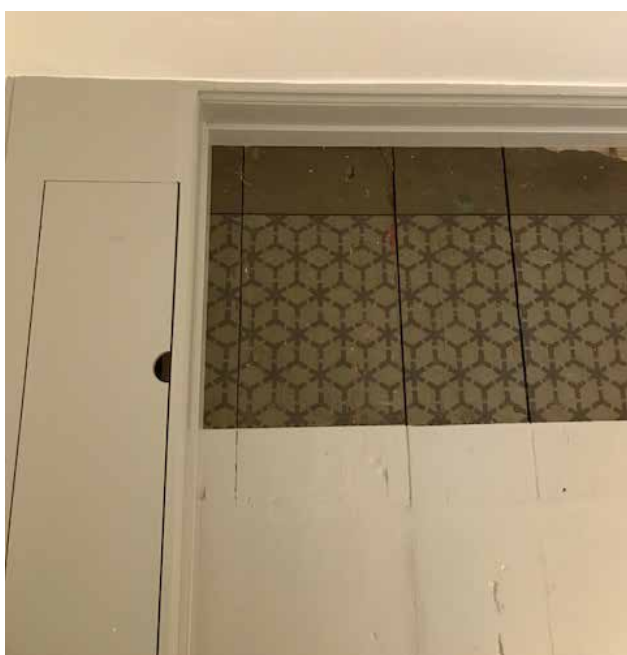
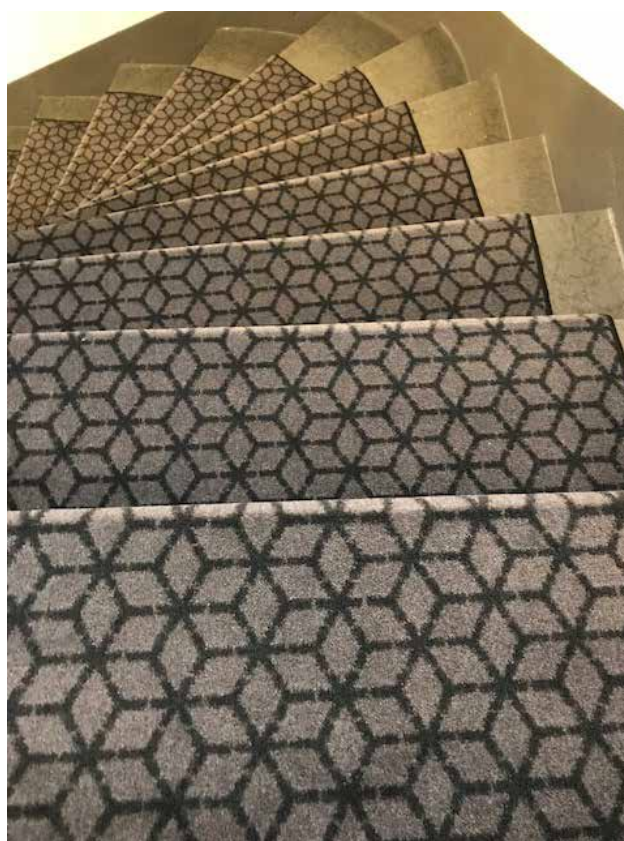
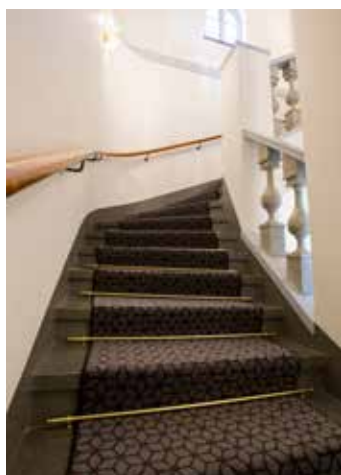
Mönstret från trägolven har vid den senaste renovering plockats upp i nya inredningsdetaljer, t.ex. i mattan som klär trappan.

Tidigare dolda trögolv med rester av schablonmålning från tidigt 1800-tal har påträffats vid ombyggnaden, vars mönster har tagits upp i nya inredningsdetaljer. Idag används huset av Stockholms universitets ledning. Arkitekt för denna ombyggnad var Murman arkitekter AB.

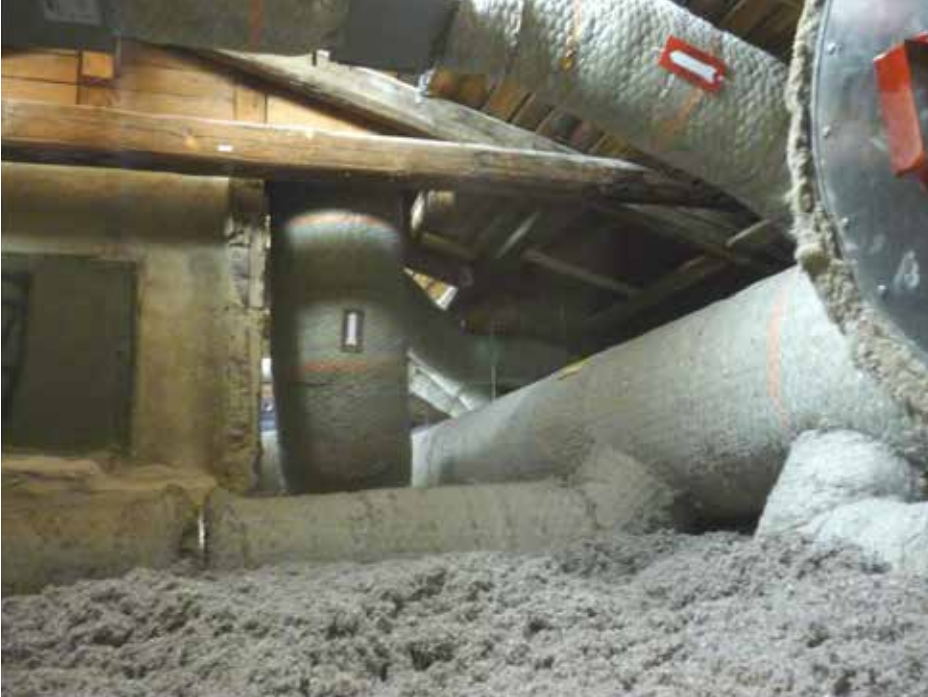
På vinden har nya ventilationskanaler ersatt tidigare uttjänta. Ny isolering har tillkommit. Samtliga åtgärder har utförts varsamt så att den ursprungliga takkonstruktionen har behållits helt intakt.

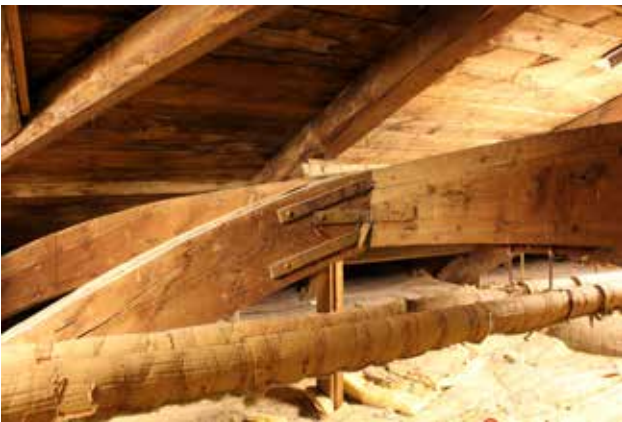
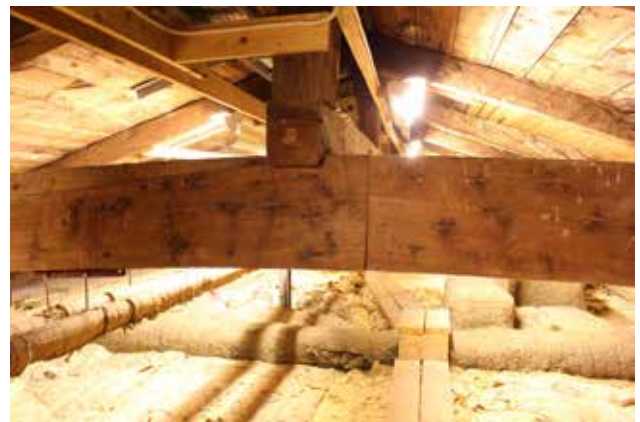
## Vinden

Förr användes den rymliga vinden för torkning av olika fröer.
