A HOUSE

GESTALTNINGSPROGRAM

SYFTE OCH MÅL

Arkitekturskolan flyttar sommaren 2015 till nya lokaler på KTH Campus. Akademiska Hus har i samband med detta fattat beslut om att utveckla den gamla skolbyggnaden för ny verksamhet under namnet A house. Målet är att skapa en unik mötesplats och motor för kreativ utveckling som nyttjar ett gränsland mellan industri och näringsliv med inriktning mot nya näringar, mat, mode, konst, musik, media och forskning; en plats i ständig utveckling.

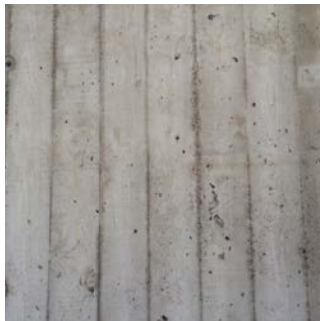
Platsgjuten betong utgör tydligt de bärande elementen.

Husets betongstomme har tydligt redovisats i exteriören; de strikta fasaderna mot Rådmansgatan och Östermalmsgatan har ett ruttmönster av platsgjuten betong med utfackningar av betongsten medan de fönsterlösa gavlarna gavs ett starkt skulpturalt uttryck genom de uttrycksfulla betongtrappor och skärmtak som konsollar ut från fasaderna. Mot Engelbrektskyrkan byter huset uttryck med fasader och fönsterband. Dessa fasader är mer uppbrutna i sin form och

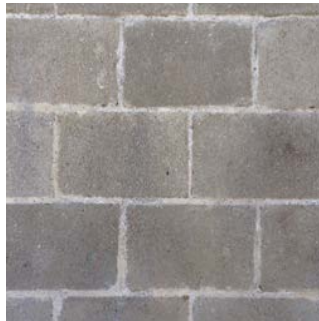
Murad betong i betongsten i utfackningsväggar.

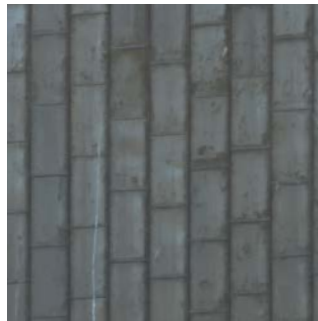
Obehandlad kopparplåt klär fasaderna mot Uggelviksgatan, samt alla byggnadens tak.

material och kontrasterar mot de övriga mer stängda fasaderna i betong. Här är kopparplåt det genomgående fasadmaterialet, samt vissa tydligt avgränsade partier klädda i träpanel. Alla tak kläddes med kopparplåt och även hängrännor och stuprör är av koppar. Alla fönster är av målad furu, liksom de solraster på ramar av stål som monterats på ritsalarnas fasader mot väster. Garageväningen avgränsas mot Uggelviksgatan med höga betongmurar och ett staket som löper parallellt med trottoaren.

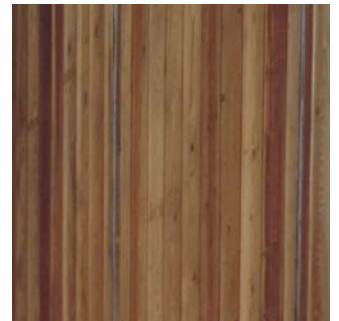
Mindre partier av trä utgör kontrasterande element.

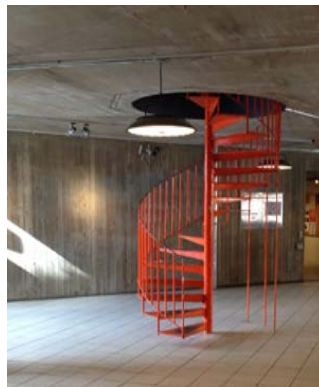
De enda egentliga utstickande färgerna är återkommande målad metall på vissa detaljer.

Starkare kulörer på målat stål återfinns på detaljer interiört i byggnaden. Liknande koncept med avvikande färg föreslås till pentryn.

ståldetaljer runt om i byggnaden på tex. spiraltrappa, hiss dörrar, räcken och vissa bärverk. Förslagsvis målas pentryn i en avvikande - men stark - kulör, för att visa på att det är ett tillägg och något nytt. Väggarna i pentryt målas vita och golv bör vara samma typ av linoleummatta som föreslås för ritsalar och kontor.

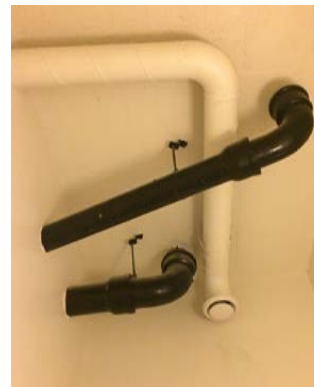
Nakna synliga installationer är genomgående i hela byggnaden.

Installationer är oftast synliga; undertak har till största delen undvikits. Tilluftskanaler av galvaniserad plåt är osentimentalt dragna i ritsalarnas tak medan elledningarna ligger synligt på nedpendlade elstegar eller kabelrännor, även de av galvaniserat stål. I ritsalarna är allt monterat på ankarskenor som ligger vinkelrätt från fasaderna på c/c 1200 mm. Detta gör att huset är väl anpassat för att installationer enkelt ska kunna bytas ut.

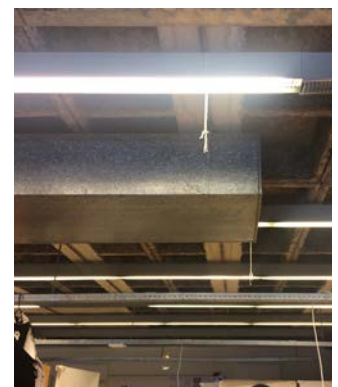
Ritsalarnas ärliga uppvisande av ventilationskanaler och andra installationer i tak.

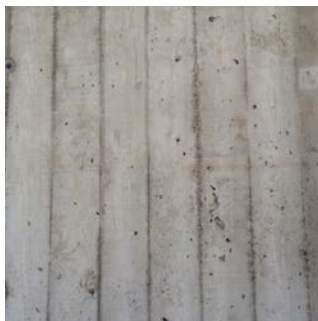
Platsgjuten betong är lämnad synlig även interiört.

Taken är av rå betong med ingjutna sparkroppar av träull som fungerar som akustisk dämpning. I trianglarna i mitten av lamellen, del D, är taken av slät betong, men här har absorberer

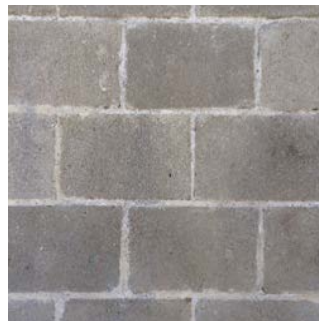
Murad betong i betongsten i vissa inner- och ytterväggar.

Även interiört redovisas alla material och tekniska lösningar. Bärande väggar och pelare är av betong, utfackningsväggar av murblock, medan innerväggar är av gips. Ytterväggar är invändigt isolerade och klädda med gips utom på gavlarna där de är klädda med murblock. Invändiga glaspartier är av målat stål eller lackad björk, innerdörrar av vitmålat trä, med integrerade överstycken som fungerar som ljuddämpande överluftsventiler. WC och våtrum är klädda med enfärgat kakel.

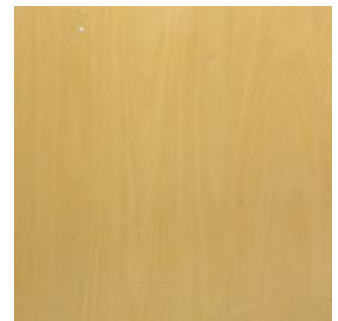
Mindre partier av trä utgör kontrasterande element.

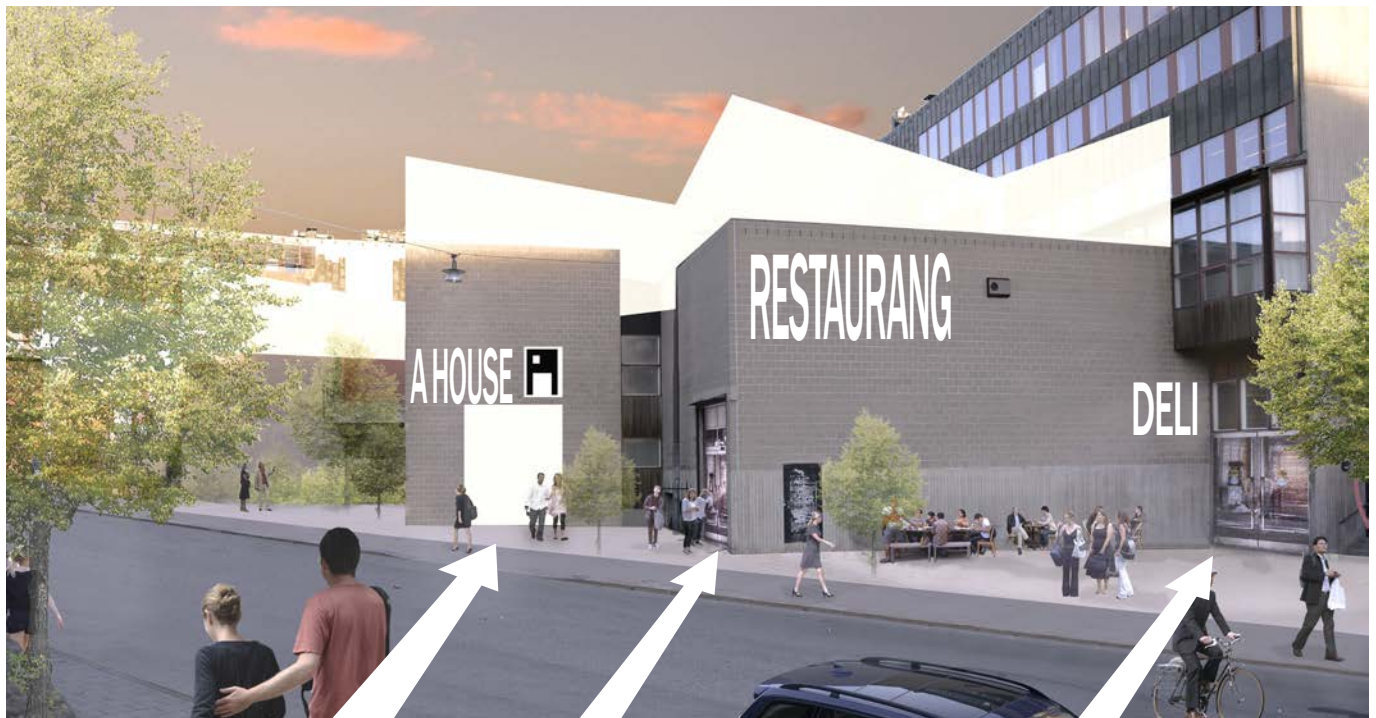
ENTRÉ A HOUSE

ENTRÉ RESTAURANG

ENTRÉ BAGERI

Visionsbild över hur Uggelviksgatan som ett nytt stråk med en serie öppna gårdsrum mot en omvandlad skolbyggnad.

Mot Uggelviksgatan ligger en sekvens av triangulära uterum i fördelaktigt västläge. Idag ligger dessa oåtkomliga bakom ett högt staket, men när det rivs kan här skapas en sekvens av gestaltade gårdar med olika funktioner och egenskaper.

Här placeras A House nya huvudentré, vilket kommer att generera stora flöden av människor. På andra gårdar skapas möjlighet till uteserveringar, planteringar eller sittplatser.

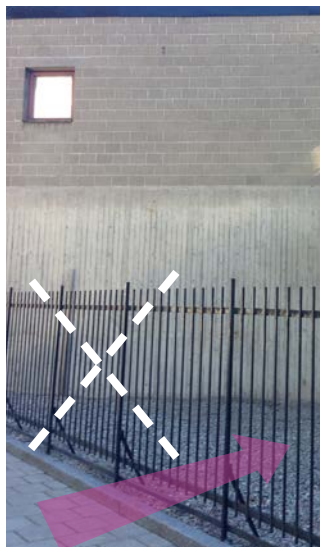
Staket tas bort, platsen innanför öppnas upp och blir en del av trottoaren.

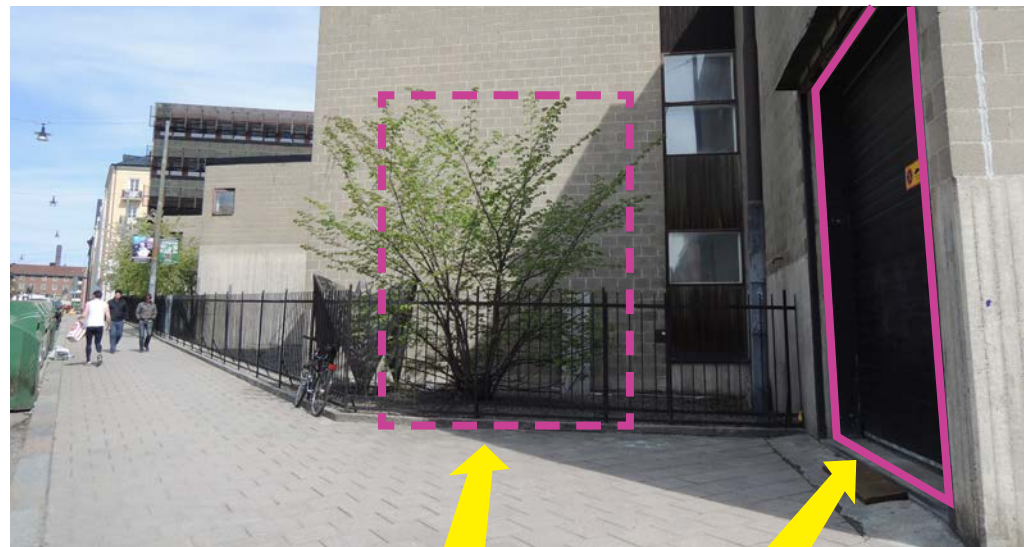
En ny entré till plan 2 och A House tas upp i utfackningsvägg.

ENTRÉ A HOUSE

ENTRÉ RESTAURANG

Längs hela Uggelviksgatan rivs staketet som idag skärmar in små uteplatser i byggnadens fickor. Håltagning görs i betongmuren för en tydlig entré till plan 2 och lobbyn. Befintlig port blir ny entré till restaurangen.

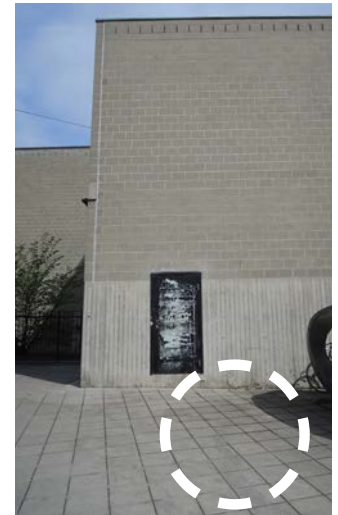
En uteservering förläggs mot parken mot Karlavägen.

Vid husets sydvästra gavel, mot torget vid Karlavägen, anordnas en plats för uteservering för restaurangen, en deli-butik och ett bageri och kafé som planeras inrymmas mot Rådmansgatan.

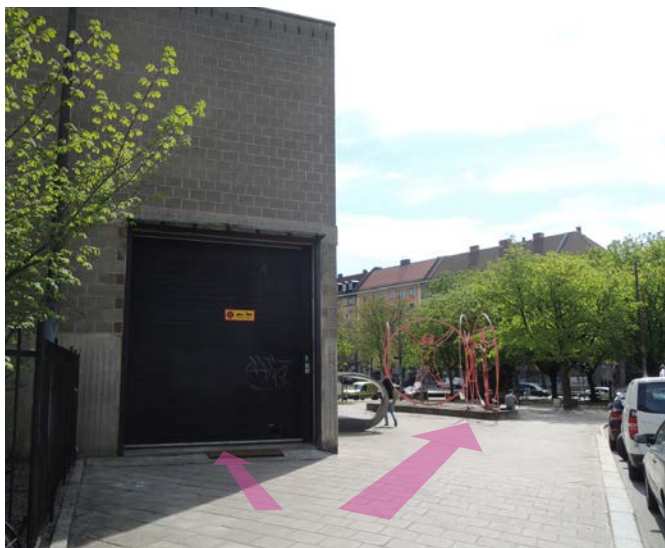
Utanför entrén till restaurangen bör ny markbeläggning läggas, vilken knyter an till de andra gårdarna på uggleviksgatan och till uteserveringen mot parken.

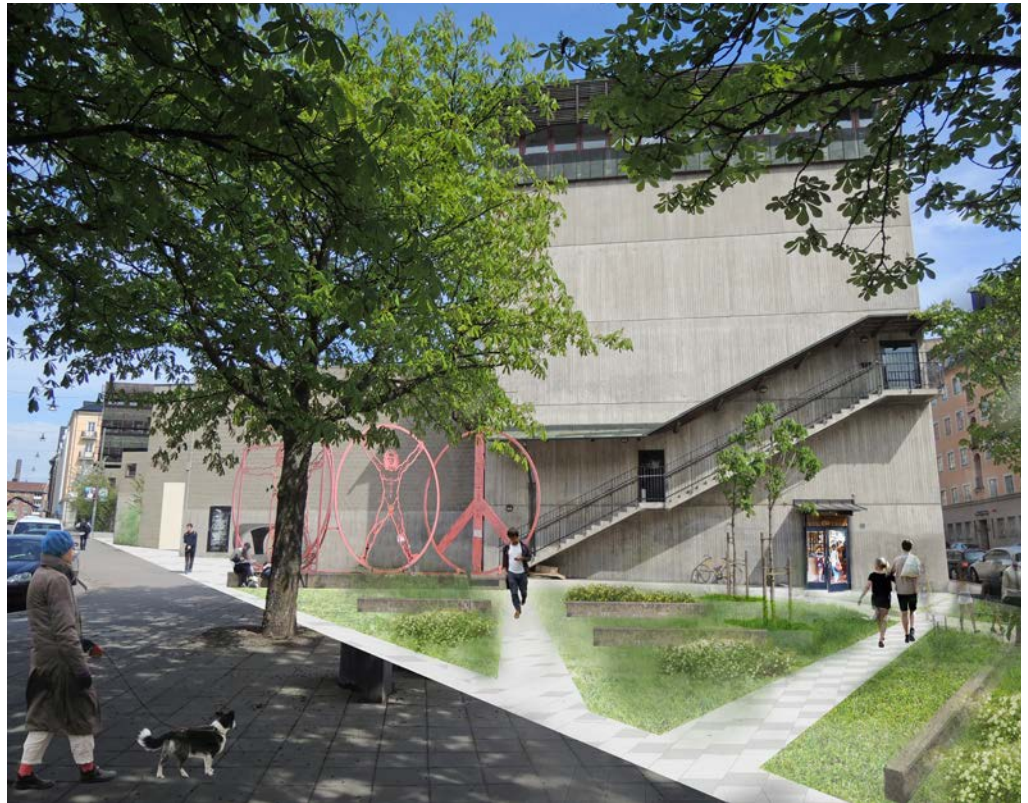
Visionsbild över parken som möter Karlavägen.

Här, vid husets gavel mot Karlavägen ligger ett litet trädplanterat torg, möblerat med Chet Kandas stora Leonardo da Vinci-skulptur, men också flera betongskulpturer utförda av elever på

arkitekturskolan. Torget ger idag ett bedagat och lite skräpigt intryck och är i stort behov av upprustning. I första hand föreslås förändring av ytan innanför fastighetsgräns, men lämpligt vore om även resterande yta i park fick nytt utseende och funktion. Här finns möjlighet att skapa en yta för umgänge och avkoppling i bra solläge och i omedelbar närhet till restaurangen, bageriet och deli-butiken.

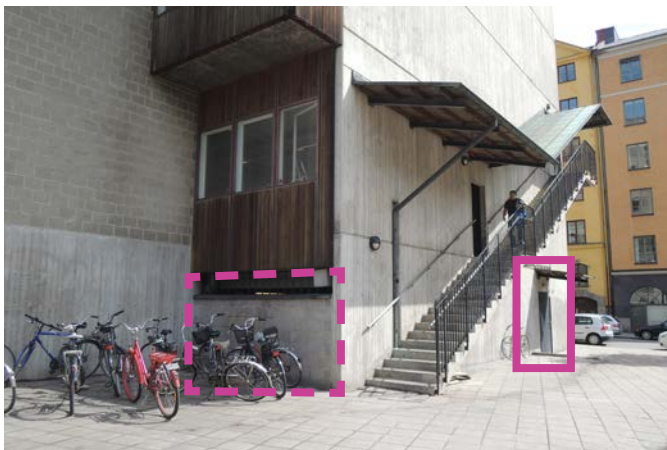
Utfackningsvägg till bottenvåningen rivs för ny entré till bageri och café, befintlig dörr ut mot park används som en andra ingång. Platsen utanför används med fördel till uteservering.

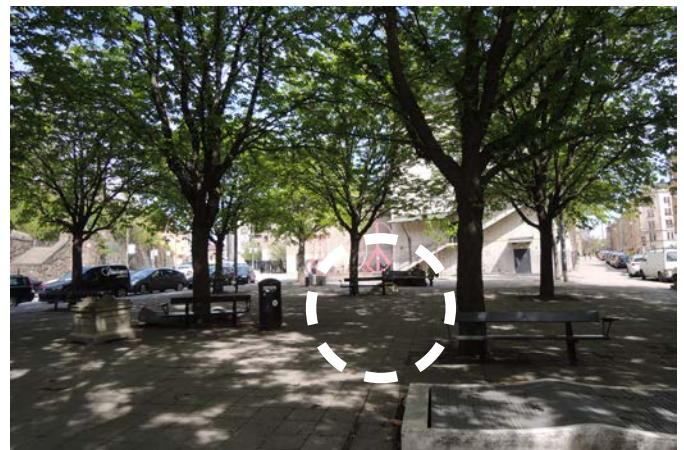
Befintligt torg föreslås göras om och få en ny inbjudande markbeläggning, växtlighet och sittplatser.

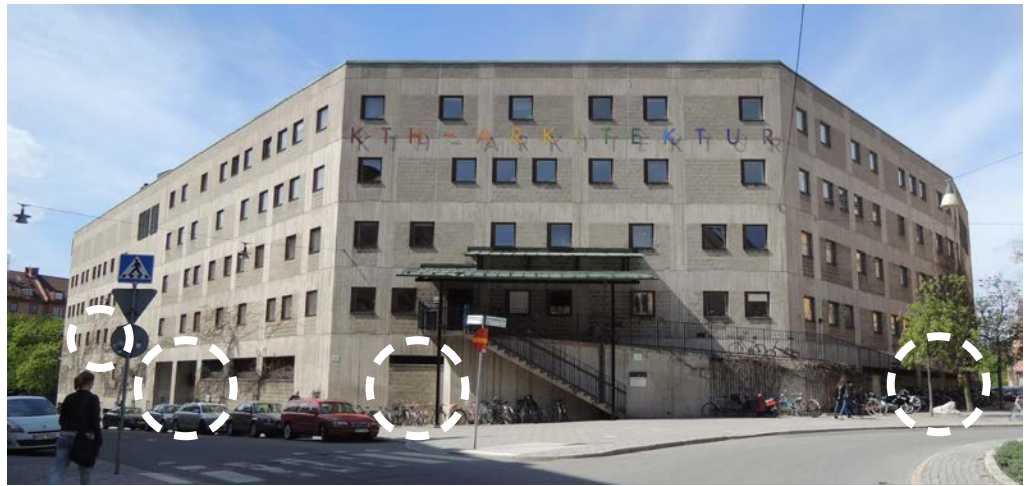
Fasaderna till Östermalmsgatan och Rådmanngatan får nya öppningar och entréer.

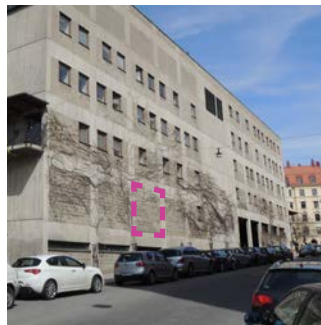
Ett nytt fönster till A House lab tas upp i fasad mot Rådmanngatan.

Dagens garageöppningar mot Rådmanngatan kommer att fungera som fortsatt infart till garage, inlastning till restauranger och café och ena delen ersätts med en tillgänglig entré till trapphus F som leder uppåt i huset. Ett nytt stort fönster föreslås också till A lab på plan 1.

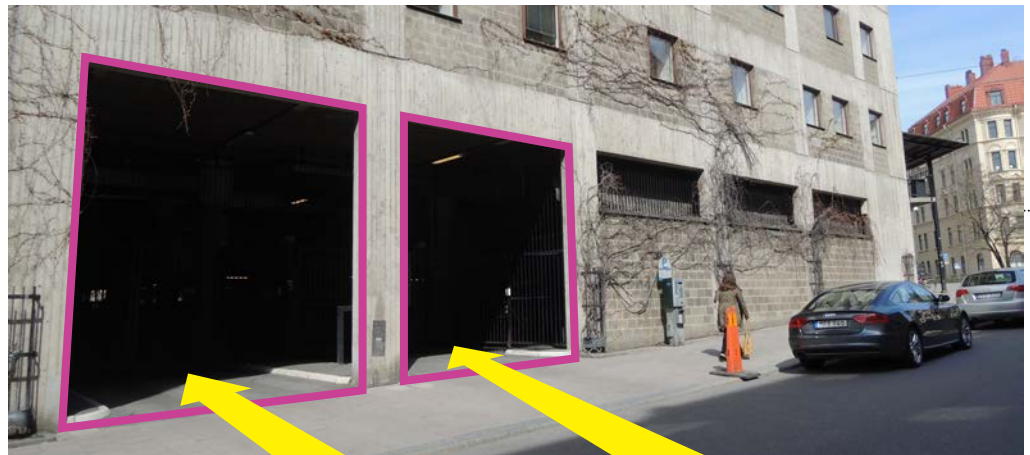
Rådmanngatans nya entréer.

INFART GARAGE

ENTRÉ KONTOR

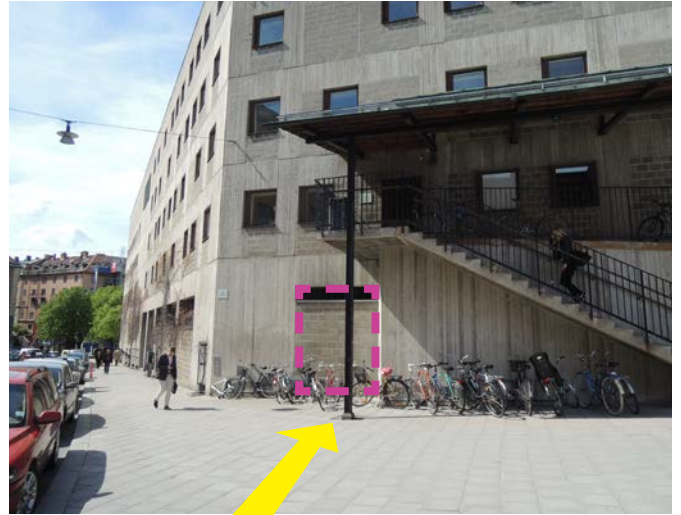
NY ÖPPNING
(NÖDUTGÅNG)

Under befintlig entré till plan 2 görs en ny öppning i utfackningsväggen, som skall fungera som nödutgång. Befintlig entré behålles men kommer främst att fungera som intern kommunikation. Framför dessa ingångar finns idag en

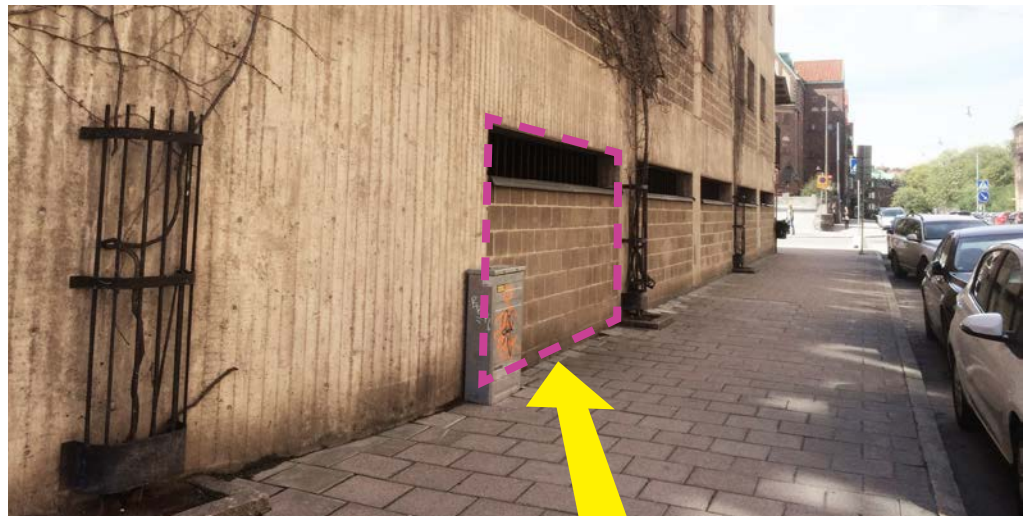
Även längre bort på Östermalmsgatans mest slutna sida öppnas en utfackningsvägg upp.

NY ENTRÉ
KONTOR

platsbildning som ligger innanför fastighetsgräns och bör lämpligen behandlas och bearbetas för att accentuera platsen. Mot Östermalmsgatan öppnas en utfackningsvägg upp och blir ny tillgänglig entré till trapphus och kontor.

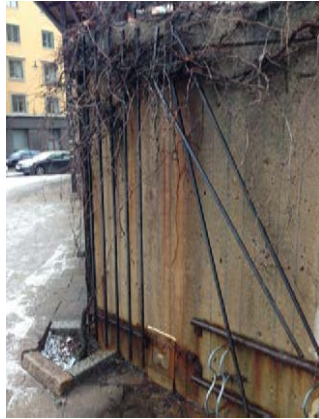
Spaljéer och järndetaljer renoveras. Bakomliggande betong återställs.

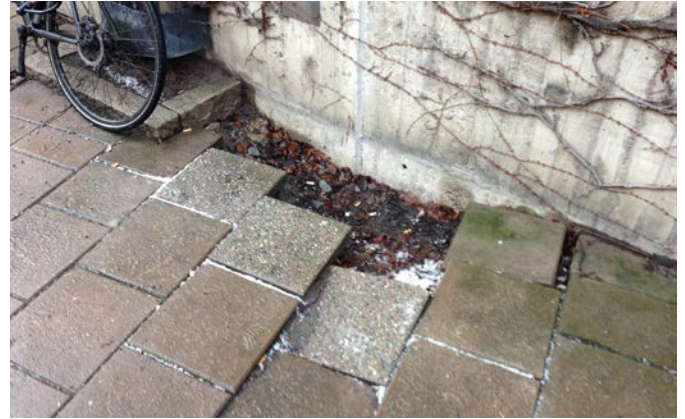
Markbeläggning renoveras och återställs i största möjliga mån, i strategiska lägen inom fastigheten med nytt stenmaterial.

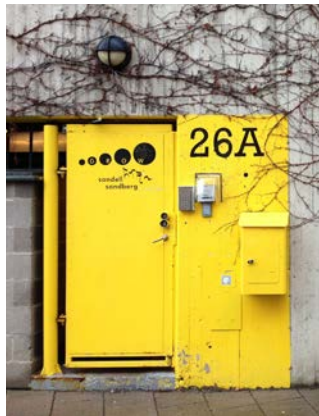
Dörr återställs i tidigare skick. Den gula färgen tas bort eller täcks över.

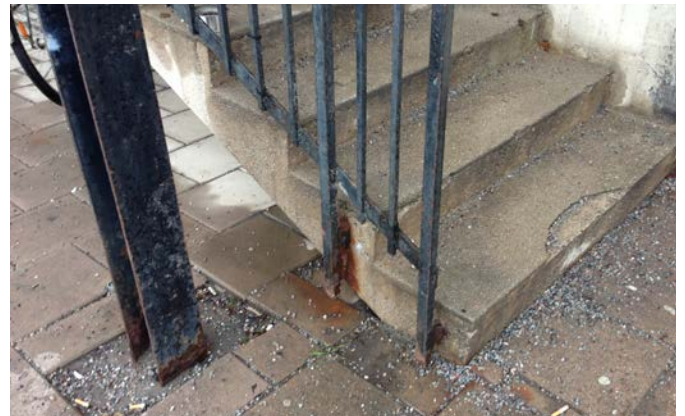
Trappor och räcken renoveras och återställs till ursprunglig gestaltning.

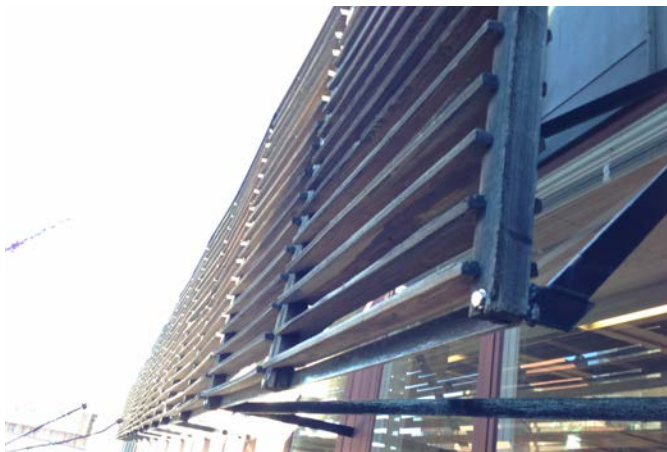
Solskärmar renoveras.

och därför bör skärmtakens stålkonsoles och trästomme renoveras på plats. Allt utvändigt stål målas svart. Större renoveringar är byte av alla fönster inklusive fönsterbleck och renovering av solskärmar.

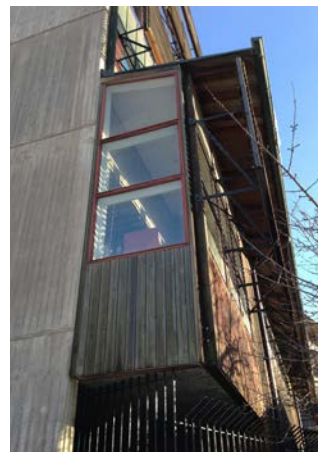
Exteriöra trädetaljer i fasad renoveras och återställs.

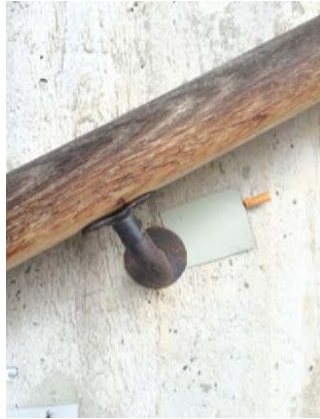
Träräcken renoveras och ytbehandlas. Fästen renoveras eller byts till lika original.

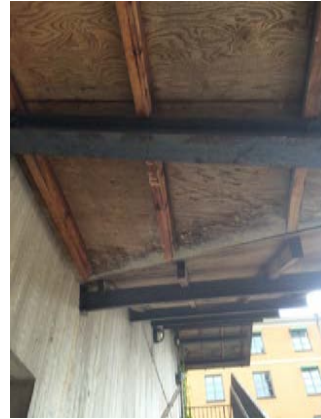
Skärmtak renoveras och bevaras i största möjliga mån. Rost på bärverk slipas bort på plats och stål målas, trämaterial slipas och betsas om likt original. Koppertaket ovan bör försöka behållas.

Exteriören renoveras varsamt. Trasiga detaljer renoveras i första hand men byts mot lika original om renovering ej är möjlig. Många plåt- och ståldetaljer behöver renoveras eller bytas, betongen och markbeläggning har synliga skador som måste repareras. Skärmtakens ärgade kopparplåt skall i mesta möjliga mån bevaras

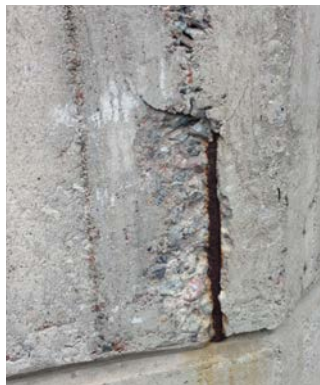
Betongsador på flera platser i fasaden renoveras.

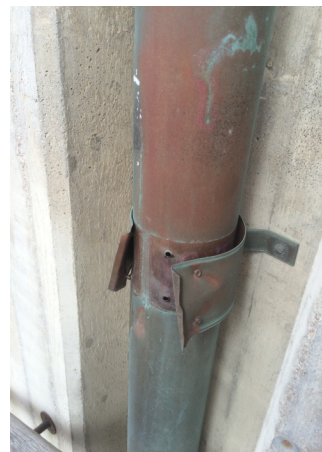
Plåtdelaljer lagas och renoveras.

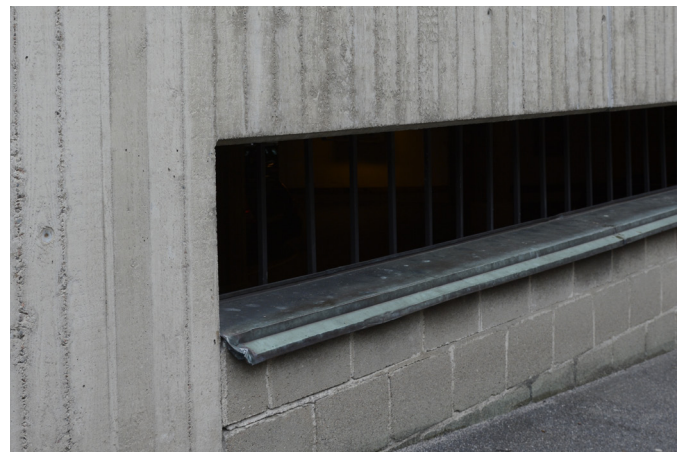
Fönsterbrädor i ärgad koppar renoveras och bevaras.

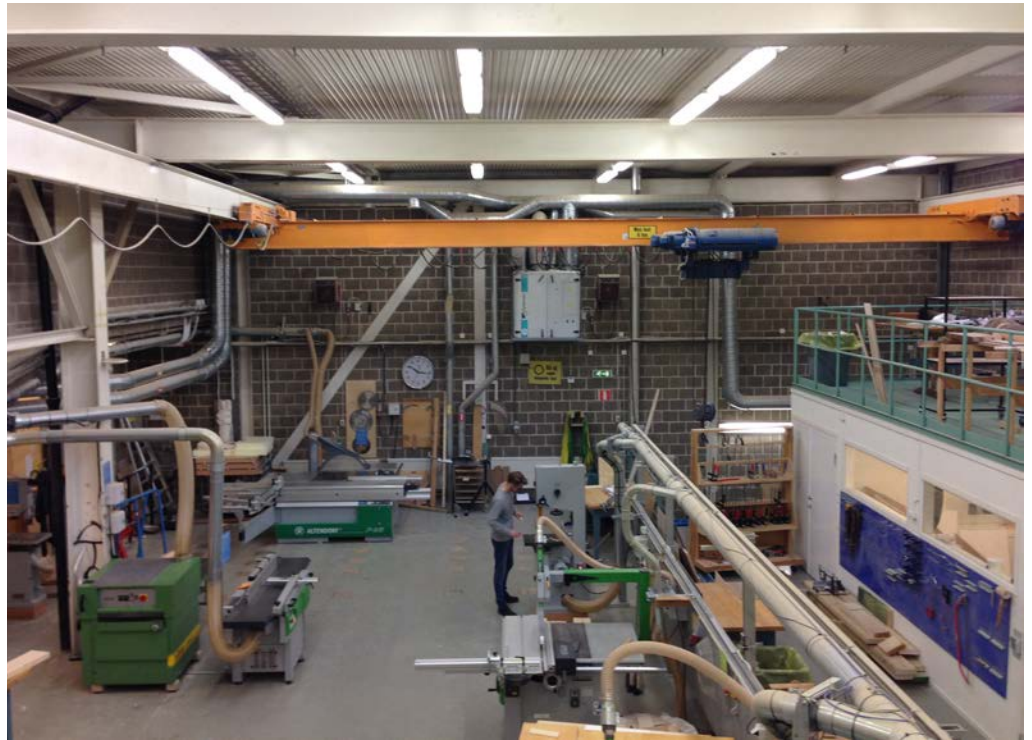
Bärverk och nya installationer samt rummets material behålls synliga så att den befintliga råa atmosfären bevaras.

I verkstaden tillika den framtida restaurangen bevaras så mycket så möjligt av dess särdrag och originalelement. Rummet karaktäriseras idag av sina synliga stålbärverk och installationer, sin generösa takhöjd och en entresolvåning som ger ett extra halvplan i rummet.

Synliga delar av konstruktionen tvättas, entresolens bärverk målas om likt original, installationer som hör till verkstaden demonteras och ersätts av nya synliga installationer till

restaurangen. Den stora takhöjden ger frihet till en tydlig pendlad belysning. Golvet är idag målad betong som bevaras men slipas. De murade väggarna bör behållas rena och ej täckas över då de är ett viktigt karaktäristiskt element för byggnaden. Generellt bör den nya gestaltningen vara enkel och snarare framhäva den befintliga industriella karaktären. Tilläggen bör vara tydliga och förhållandevis temporära i sin karaktär. Det relativt nya rummet under entresolen rivs för att ge plats för en bardisk.

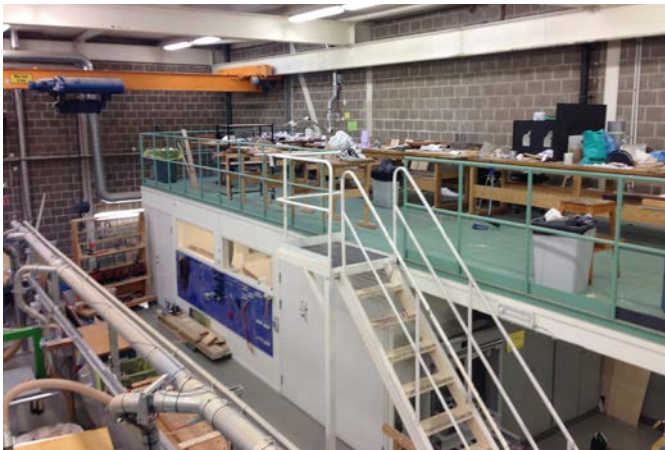
Räcken runt entresolen som leder till plan 2 är idag inte barnsäkra och bör kompletteras, lämpligen lika befintliga räcken i trapphus, med täcktytor av flätat nät.

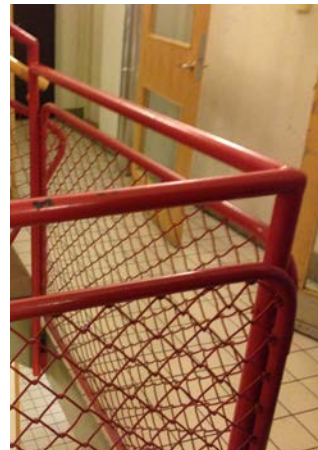
De nya räcken bör få samma utförande som befintliga räcken i trapphus.

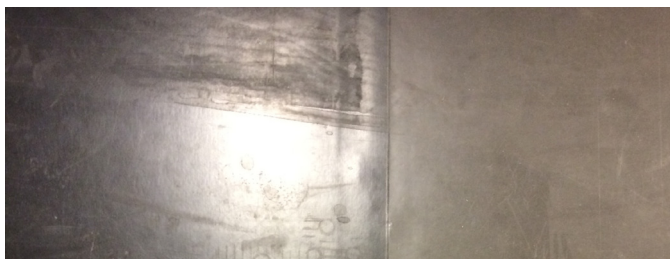
Befintligt linoleumgolv har lappats och byts till nytt.

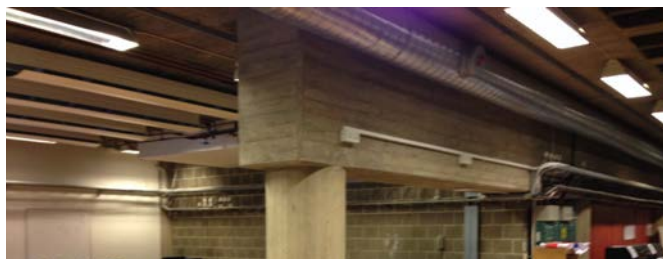
Befintlig struktur och tak bevaras, nya kanaler läggs synliga.

Nya installationer för kök kommer att visas synligt liksom övriga installationer i byggnaden. Rummet kännetecknas av sin råa slutna bunkerkaraktär, med sina obehandlade murade väggar och

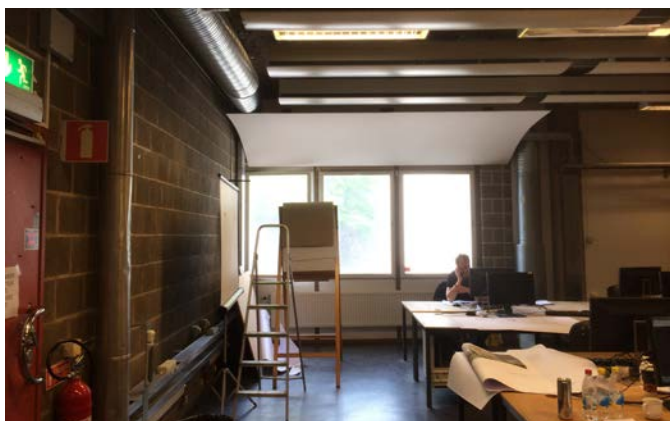
Det enda befintliga ljusinsläppet i lokalen.

bara ett mindre ljusinsläpp i ena kanten av rummet. En ny håltagning kommer att göras i den murade betongen mot Rådmanngatan för att öka ljusinsläppet. I övrigt kommer inga större förändringar att göras utan fokus kommer att ligga på köksinredning, belysning och synliggörande av befintlig struktur och material.

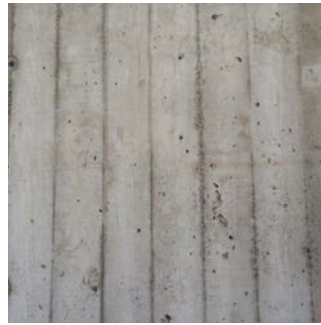
Den platsgjuten betong bör få en central del och lämnas fri.

De utmärkande och typiska materialen är platsgjuten betong, vilken bör bevaras och exponeras, och utfackningsväggar i murad betongsten, vilka sparsamt kan öppnas upp vid behov men i största möjliga mån lämnas som idag. Yttreväggar tilläggsisoleras och får nya ytskikt av målad gips på insidan.

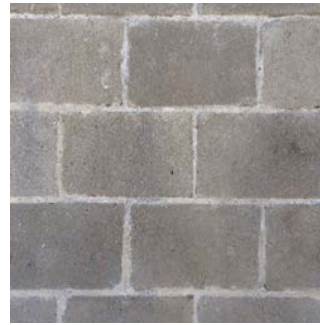
Murad betong i betongsten i vissa inner- och yttreväggar sparas, men håltages vid behov.

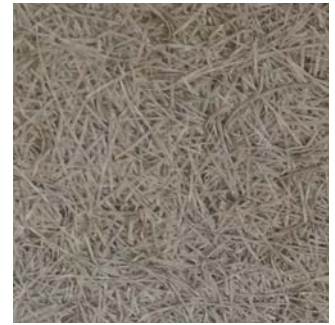
Exponerad träullit i betongtak tvättas och täcks ej.

Taken i betong och träullit bevaras exponerade som idag med synliga installationer. Detaljer av trä på väggar samt dörrar som idag bryter mot de hårdare materialen bör behållas och utgöra en del av atmosfären. De avdelningar som rivs är främst mötesrum med lättväggar för att göra plats för öppnare co-work-landskap. De tillägg som görs på plan 2 är främst ny belysning, i samma utförande som befintlig men LED istället för lysrör, nya ljudabsorbenter i triangeldelen, nya wc-paket vid trapphusen samt att väggarna i alla kontor och mötesrum målas i whiteboardfärg. Den övergripande gestaltningen i det nya A house cowork-space bör ta fasta på befintlig miljö och låta den råa karaktären med sina avklädda, grova material och sina synliga funktioner få ta plats. Lokalerna byggs därför om aktsamt för att behålla byggnadens originella prägel. De tillägg som görs i ny inredning bör vara tydliga och av exklusivare karaktär för att bryta mot de ursprungliga enklare materialen, det utan att dölja det befintliga.

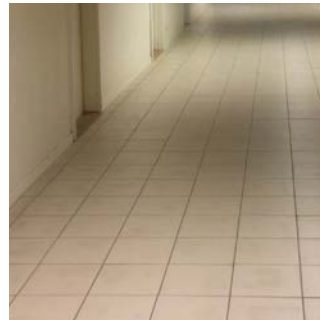
Klinkergolv på plan 2 är nylagt med större plattor än det ursprungliga klinkret. Detta byts till klinker likt original.

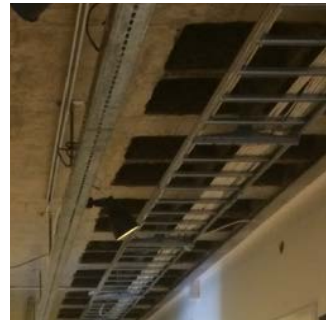
Installationer i tak byts ut och läggs synliga lika idag.

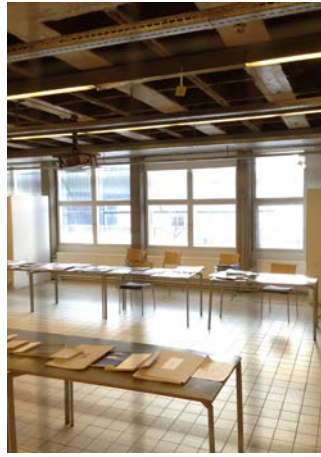
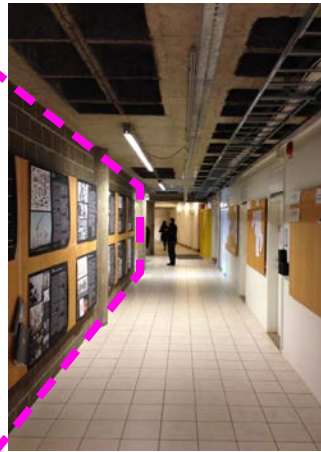
Murad betongvägg in till seminarierum rivs. Skarv i tak lagas. Klinker i seminarierum är original och byts till lika. De väggar i seminarierum och hörsalar som i efterhand är inklädda med vit skiva, exponeras för att visa den murade originalväggen.

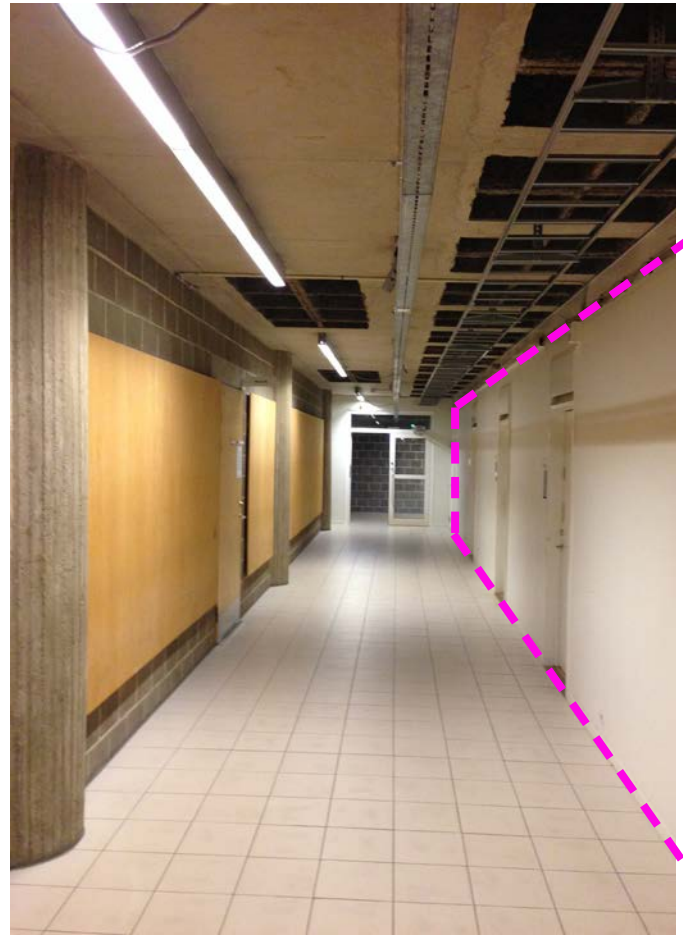
Vägg till kontorsrum i del 2A rivs. I samband med detta rivs även undertak i kontorsrum. Installationer i tak renoveras eller byts ut till lika befintliga, klinkergolv byts till nytt golv lika original i storlek 15x15 cm och får fortsätta in på ytan där kontorsrummen idag ligger. De träskärmar som hänger på väggarna är original i abachiträ och bör renoveras om de är i acceptabelt skick, annars byts de ut till nya lika befintliga. Detta gäller för del G, där originalkaraktern bevaras i största möjliga mån. I del A-C täcks skärmarna med whiteboardboardlaminat som en del i omvandlingen av denna del.

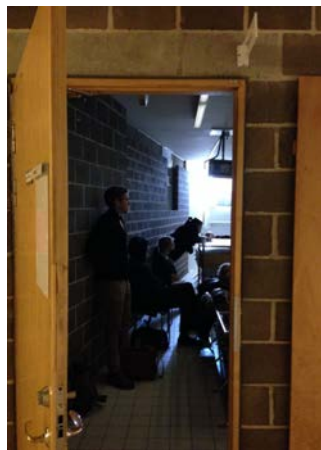
Dörrar till auditorier i björk renoveras

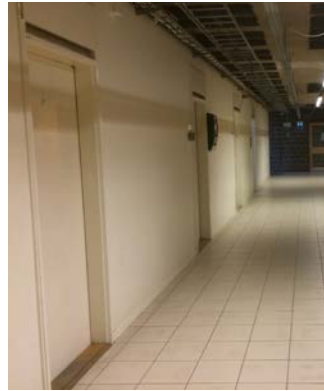
Dörrar och överstycken renoveras och målas om.

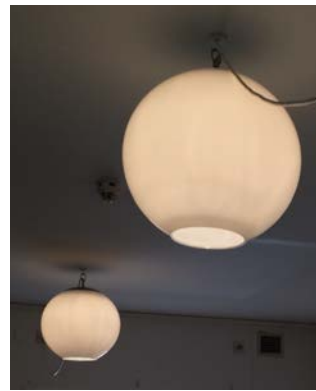
Armaturer i form av pendlade glober i kontorsrum sparas och utrustas med dimmerfunktion..

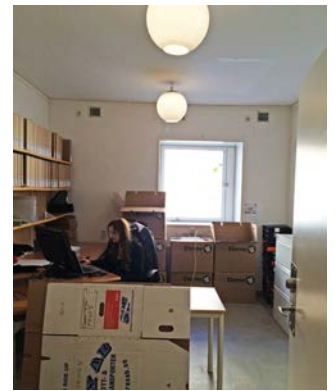
Linoleummatta byts till ny matta lika den typ som läggs i ritsalar. Sockel och innertak byts till lika befintligt.

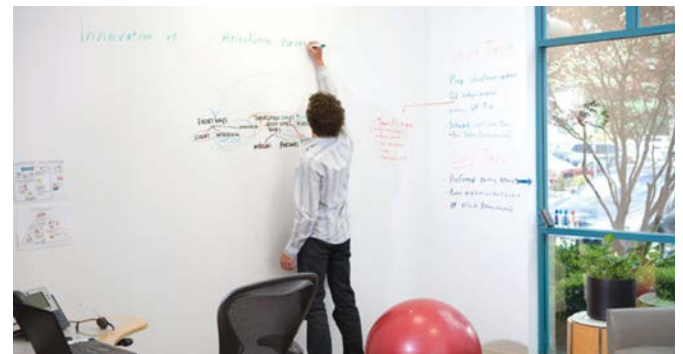
Alla kontorsrum på plan 2 yttskiktrenoveras och målas i whiteboardfärg på alla väggar. Referensbilder över whiteboardfärg.

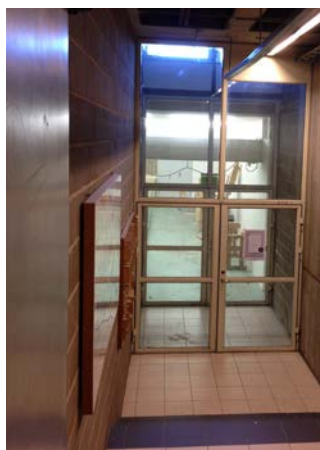
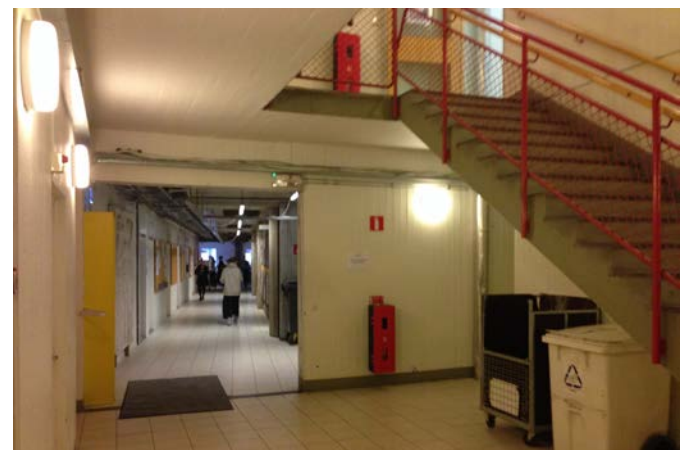
Trappan ner mot restaurangen byggs om, räcket i trä sparas och renoveras om möjligt, annars byts det ut till lika befintligt. Glaspartiet byts ut mot liknande befintligt och målas åter vitt, detta parti står även som referens till övriga nya glaspartier.

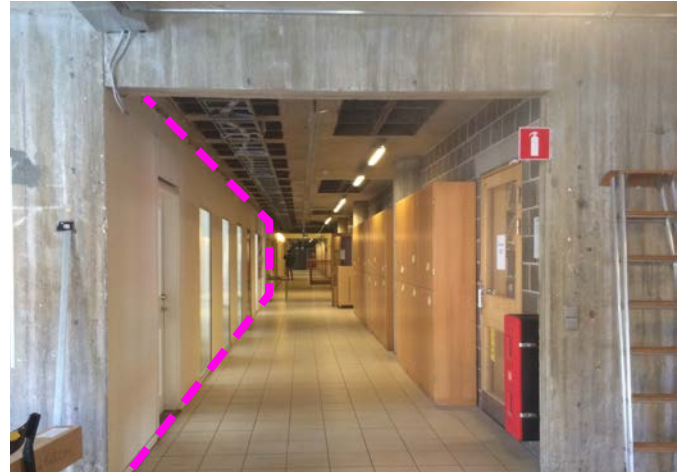
De nybyggda kontorsrummen i del 2E rivs, klinkergolv i korridor byts till lika original och får gå in över ytan som därmed friläggs.

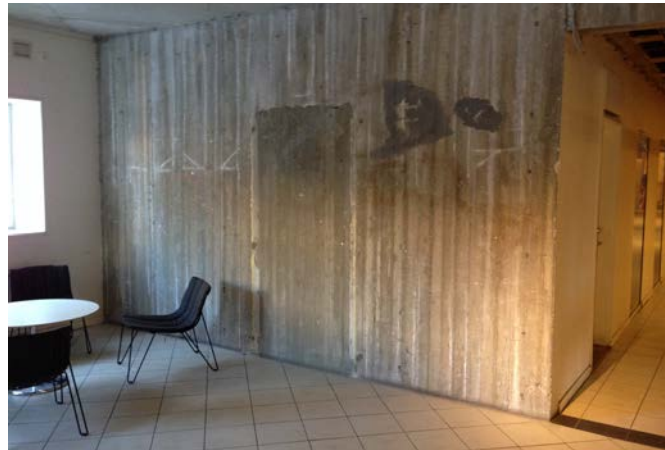
Triangeln präglas idag av rena platsgjutna betongväggar och pelare, vilka bör bevaras och lyftas fram. Betongväggarna och pelarna tvättas och lämnas exponerade.

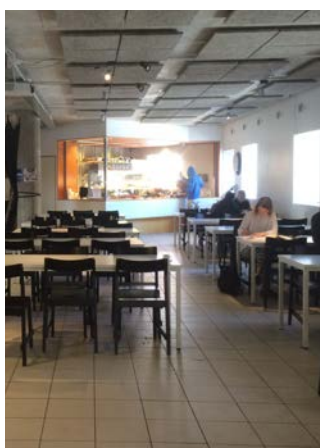
Caféet i hörnet av triangeln rivs och väggar återställs.

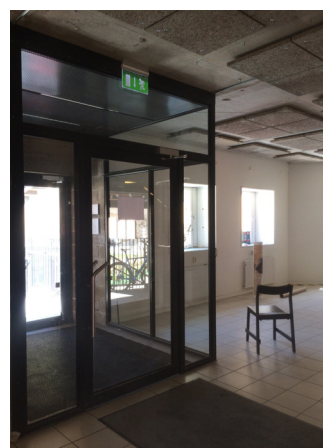
Det nyligen installerade entrépartiet behålls.

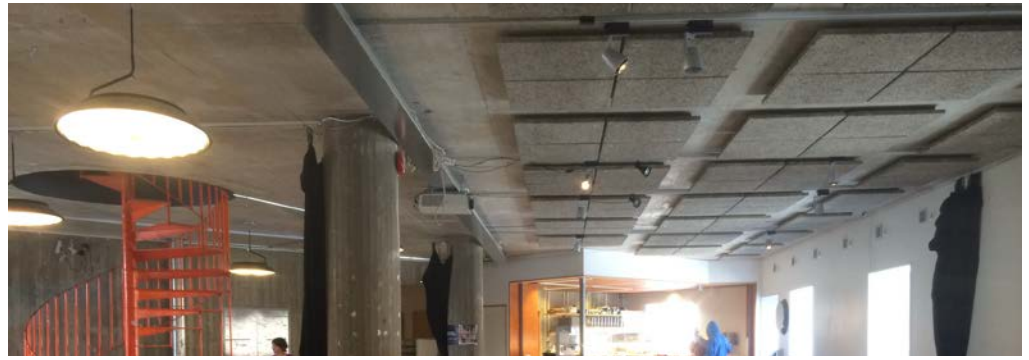
Undertaksritning, triangeln, plan 2

Ljudabsorbenter av träullit monteras på 45 mm distans från betongvalv. De ordnas i långa sjok med 1800 mm bredd och med 600 mm distans från varandra, där den nakna betongen blottläggs. I mellanrummen hängs också belysningsramperna in, enligt samma princip som i de fd ritsalarna.

Befintliga ljudabsorbenter i trianglar ersätts av nya sjok av absorbenter under hela bjälklaget för att förbättra ljumiljön.

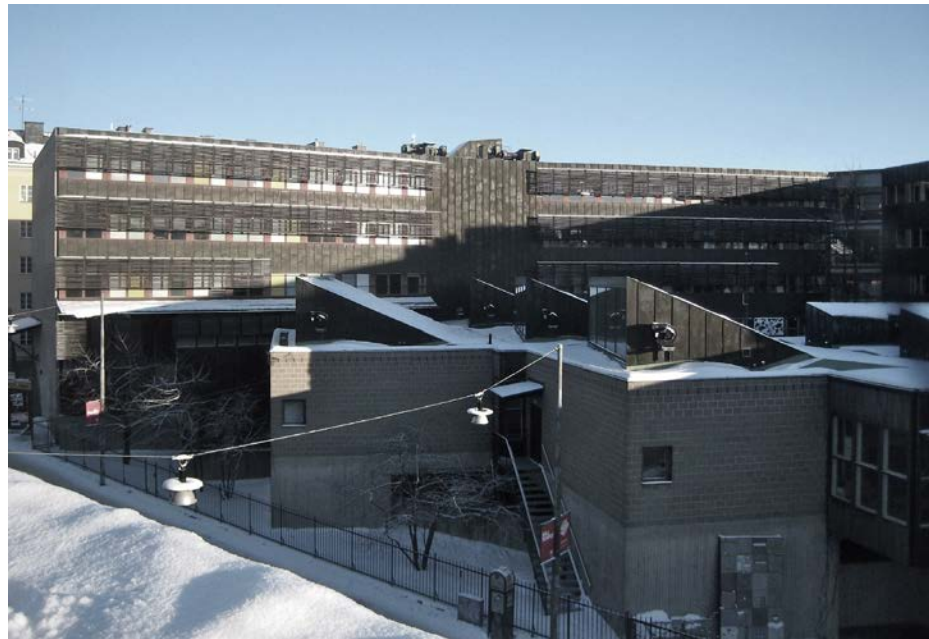
Ursprungligt taklandskap.

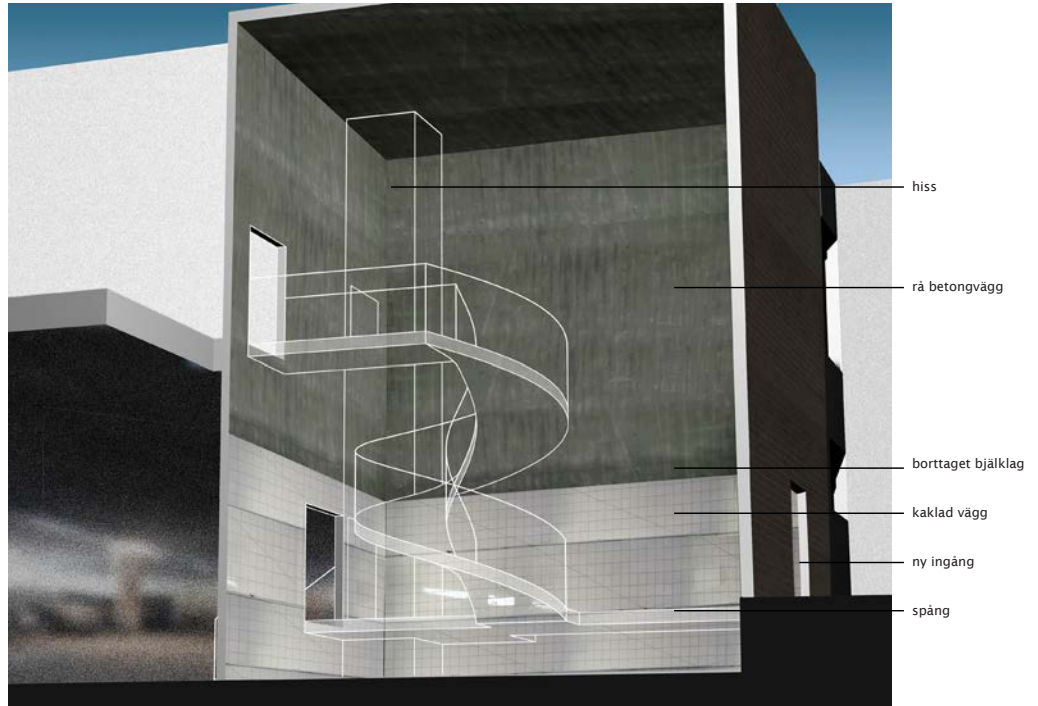
Skiss över ny entrétrappa i befintlig byggnad, av Habiter Autrement.

I Habiter Autrement's skiss har entrén till den nya foajén placerats i det gamla akustiklobbet, en betonglåda i två plan som spänner mellan gatunivå och lobbyns plan 2. Denna öppnas upp med en entré i gatuplan mot Uggleviksgatan och mittenbjälklaget tas bort för att ge dubbel takhöjd för kommunikation.

Tanken i förslaget är att de befintliga betongväggarna och kaklet behålls i möjligaste mån och att en ny trappa ställs in – förslagsvis en generös spiraltrappa som kan färgsättas i röd signalfärg i enhetlighet med den befintliga spiraltrappan i triangeln på plan 2.

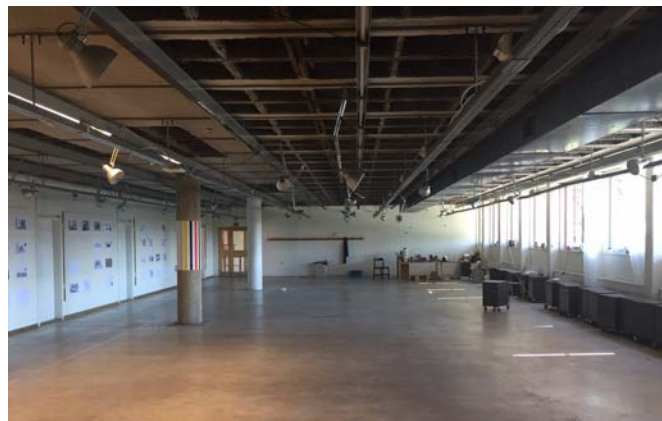
Kontorslandskapen kommer att ta plats i de befintliga ritsalarna.

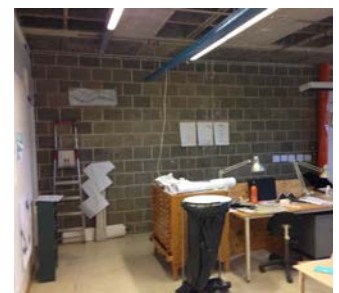
Vissa salar har gavlar av murad betong, vilken lämnas exponerad.

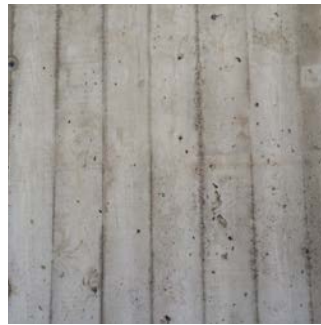
Hjärtväggarna i betong tvättas och lämnas exponerade i rummen. Vissa övermålade betongväggar målas vita.

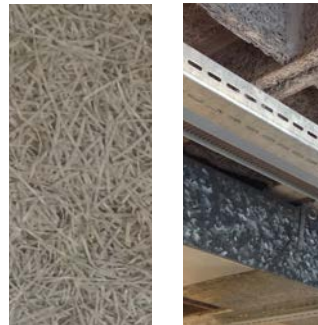
Taklandskapet med ingjuten träullit och utanpåliggande teknik behålles, installationer byts ut.

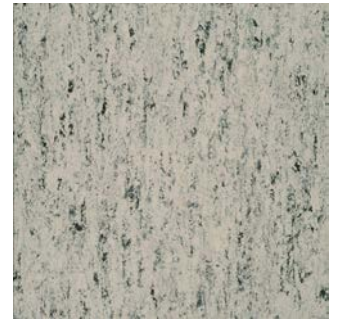
Idag ligger mörkt grå linoleummattor på golven, vilka byts ut till en grå ljusare kulör för att ljusa upp salarna. Lika matta läggs även i kontorsrummen.
Exempel på ny linoleum likt bild: Armstrong Granette PUR, light stone.

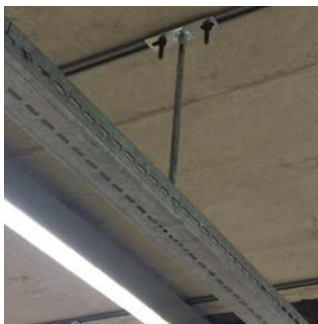
Längsgående lysrör, bytes mot lika befintliga, men med LED-ljus.

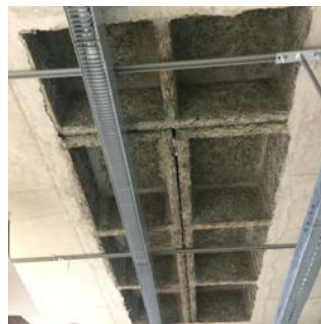
Ursparingar i träullit lämnas exponerade och omålade.

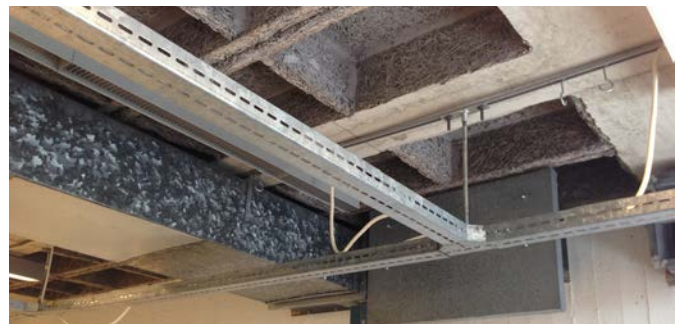
Galvad ventilationskanal behålles. Övrig teknik byts ut med samma principer och utförande som idag.

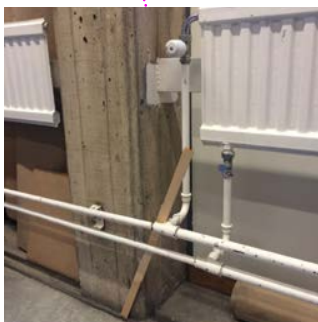
Plats för kabelränna, utredes vidare.

Fasaden mot gården isoleras invändigt och liknande radiatorer monteras på ungefärlig ursprunglig plats. Utanför dessa, ovan vattenrör monteras en kabelränna som får löpa fritt förbi betongpelarna.

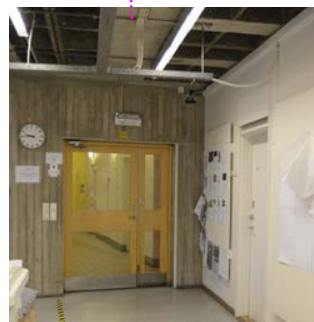
Dörrar till trapphus tas bort och ersätts av nya slussar i glas och stål.

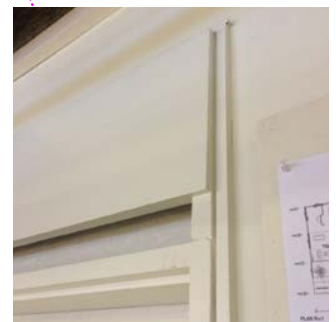
Detalj för överluft över dörrar till kontor renoveras likt idag.

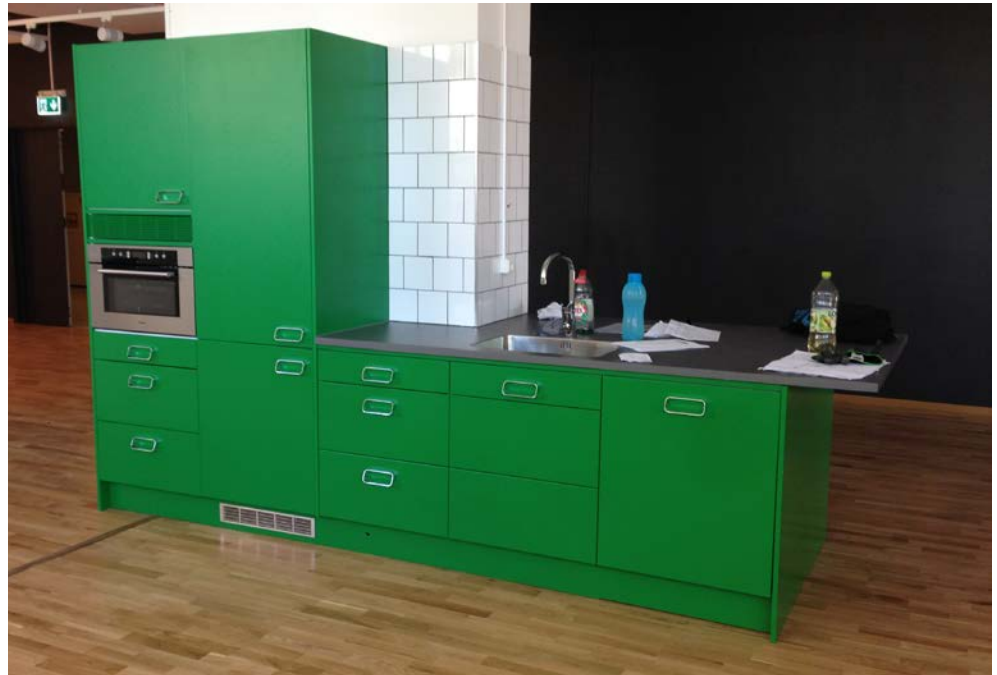
Referensbild på ett kulört pentry i plåt, enklare modell.

Pausrum med tillhörande pentry placeras i befintliga kontorsrum i ritsalar närmast trapphus.

Förslag på gestaltning av dessa är inspirerade av målade detaljer i huset och talar till den befintliga karaktären interiört. Pentryn föreslås målas i en stark kulör, vilket idag återfinns i målade
