A HOUSE

GESTALTNINGSPROGRAM

SYFTE OCH MÅL

Arkitekturskolan flyttar sommaren 2015 till nya lokaler på KTH Campus. Akademiska Hus har i samband med detta fattat beslut om att utveckla den gamla skolbyggnaden för ny verksamhet under namnet A house. Målet är att skapa en unik mötesplats och motor för kreativ utveckling som nyttjar ett gränsland mellan industri och näringsliv med inriktning mot nya näringar, mat, mode, konst, musik, media och forskning; en plats i ständig utveckling.

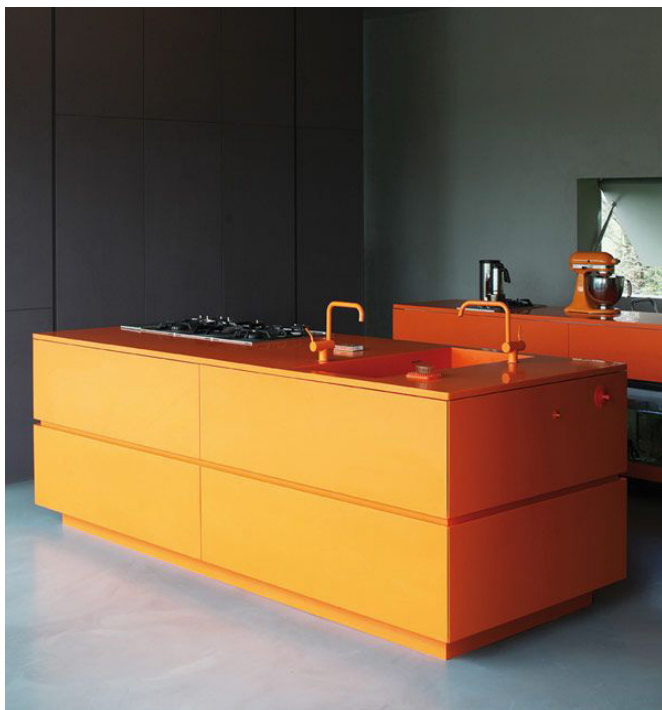
Referensbilder på utformning av pentryn med avskalad design och stark kulör.

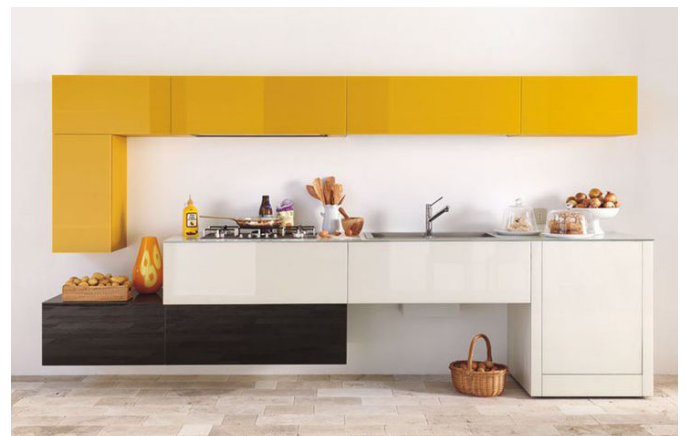
Starkare kulörer på målat stål återfinns på detaljer interiört i byggnaden. Liknande koncept med avvikande färg föreslås till pentryn.

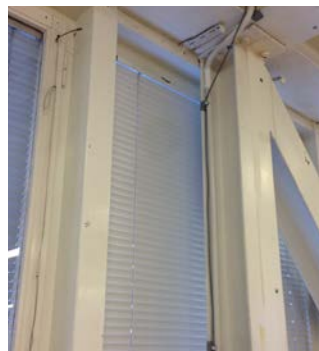
Bärverket i stål renoveras och målas i brandskyddsfärg, vita likt idag.

Bärverket i övre ateljén är i stål och bryter mot resten av de övre planen. Dessa renoveras lika idag och bör likt idag ha en central roll i rummets uttryck.

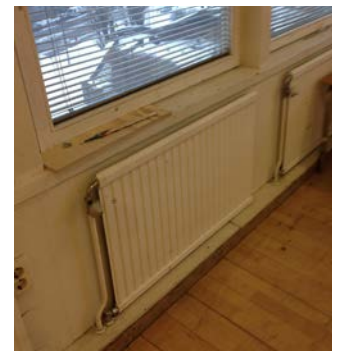
Radiatorer och övrig teknik byts, nya kabelrännor installeras utanför dessa. Träparketten byts, se referens nedan.

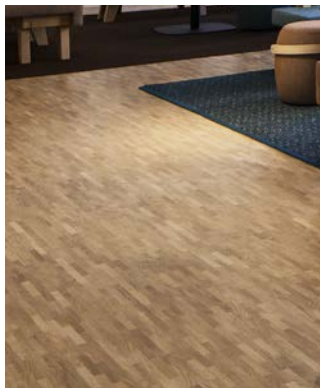
Ny parkett läggs in, förslagsvis stavlimmad, vilken bör vara så tjock att den långsiktigt går att slipa ner efter hand.

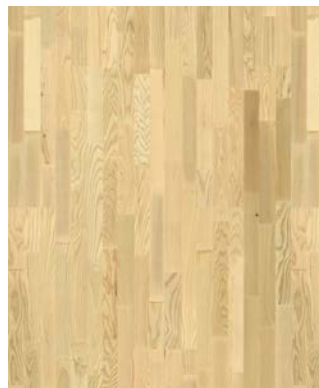
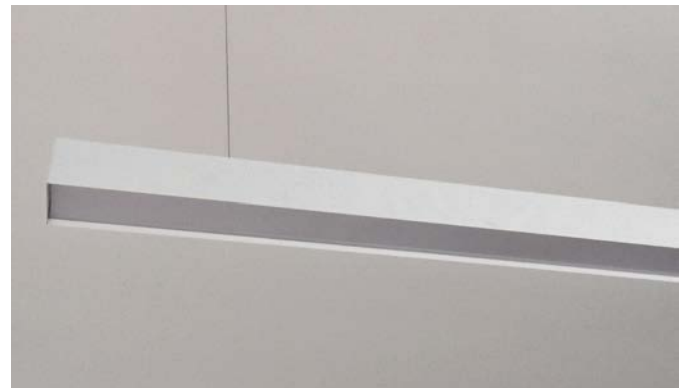
Belysningen byts ut mot nya ljusramper, lika befintliga i ritsalar men vitmålade. (Referensexempel från Flux)

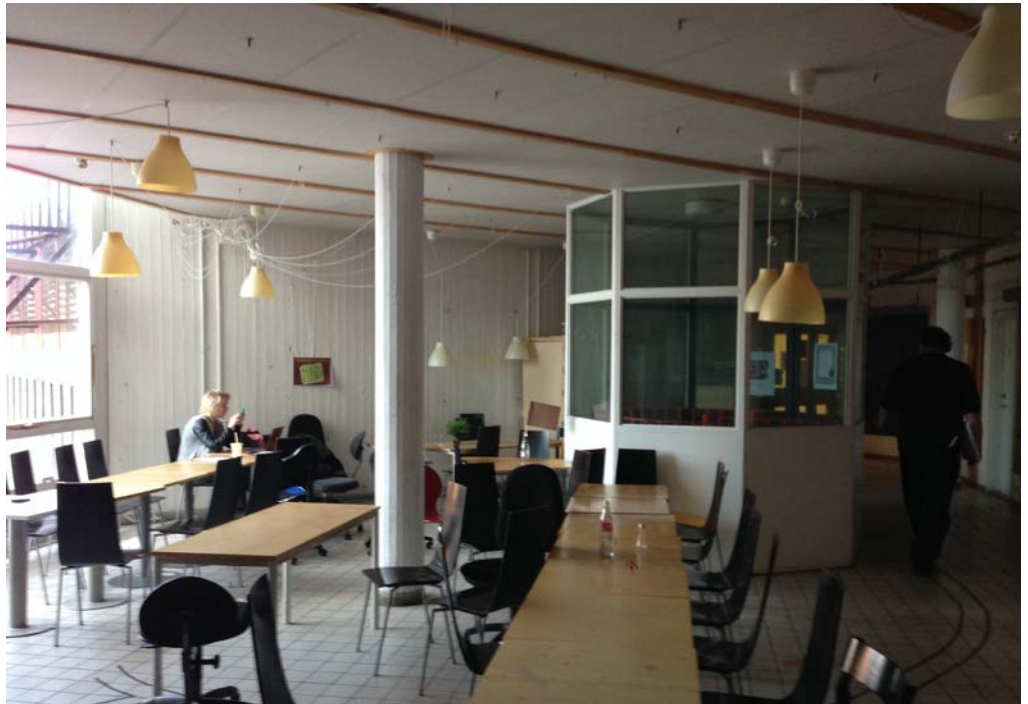
Trappans inbyggnad byts till ny av brandklassat glas. Undertaket rivs för att blotta den rena betongen, likt originalutförande.

Trianglarna i kommer efter ombyggnaden att tillhöra hyresgäster och trappan kommer i första hand att användas för utrymning. Undertaken rivs för att åter visa upp betongbjälklaget. Nya ljudabsorbenter i träullit lika triangeln på plan 2 samt nya ljusrampor installeras. De träskärmar som hänger på vägg mot

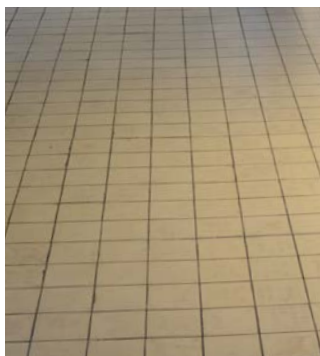
Klinkergolv i trianglarna är original och rengörs och bonas.

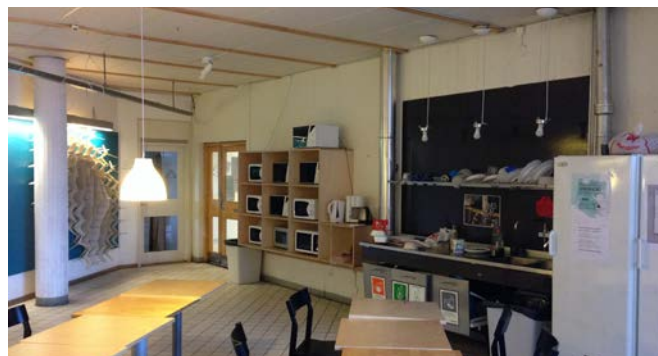
Dörrar till kontor som ej är original byts till nya lika original. Pentryn tas bort och väggar och pelare målas vita.

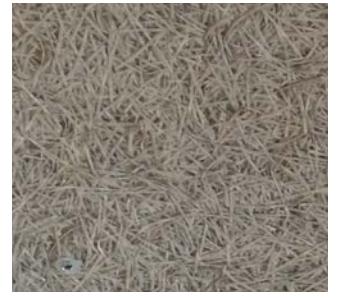
Tak lämnas i ren betong, målas ej. Ljusramper lika de i ritsalarna installeras längsgående i rummet i linje med nya ljudabsorbenter.

Nya ljudabsorbenter i träullit installeras längsgående i ett gridmönster i taket. Se skiss på över undertak i triangel på plan 2.

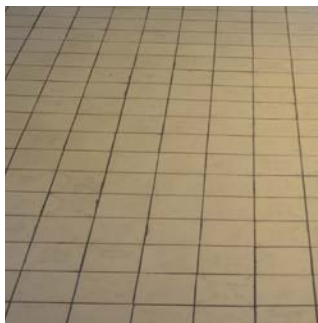
Originalklinker rengörs och bonas.

I övrigt renoveras trapphusen varsamt och behålls vitmålade. De karaktäristiska räcken målas om. Golven rengörs och bonas. original, likt övriga befintliga klinkergolv i huset. Gula väggar i trapphus B återställs och målas åter vita. Belysning byts till väggfasta lampor lika original.

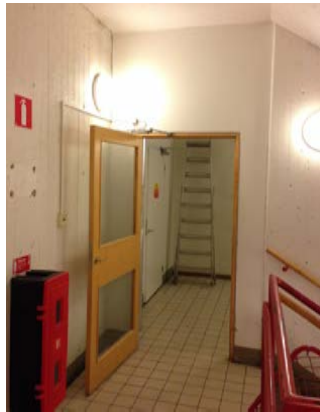
Dörrar tas bort och ersätts med en brandsluss. Wc-paket görs om totalt.

De båda trapphusen kommer att genomgå större ombyggnader och kommer att få nya wc-grupper som kopplas till hyresgästerna. Nya hissar installeras och brandslussar med brandklasad glas- och stålpartier ersätter originaldörrarna till ritsalarna. Rum och wc intill hissar rivs och blir teknikutrymmen samt en ny sluss.

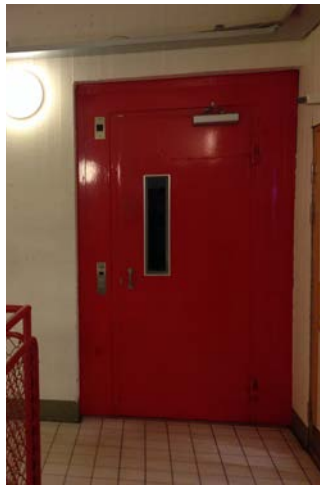
Hissdörrar målas om i klarrött lika idag, nya hissar målas lika.

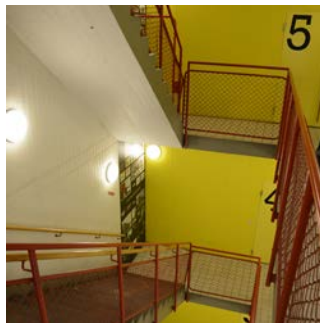
Gulmålade väggar mot del A målas över med vit färg.

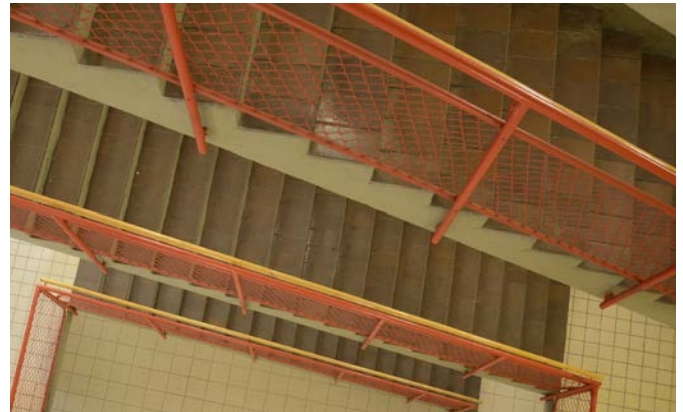
Räckena i stål tmålas om, träräcken renoveras och återmonteras likt idag.

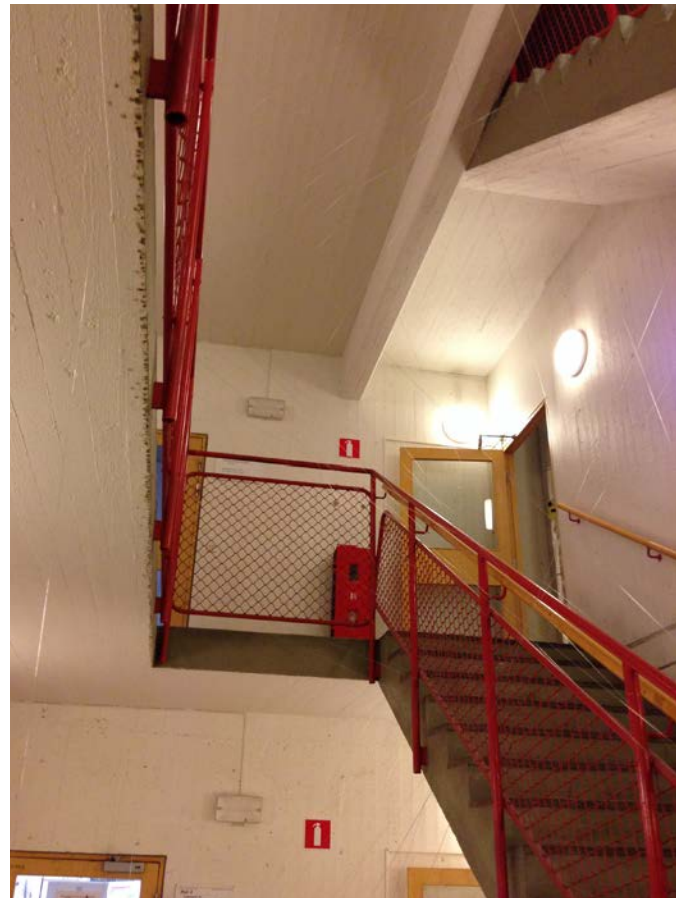
Dörrar i björk mot kontoren ersätts med brandslussar av stål och glas. Dörrar in till kapprum sätts igen. Belysning byts till ny liknande original.

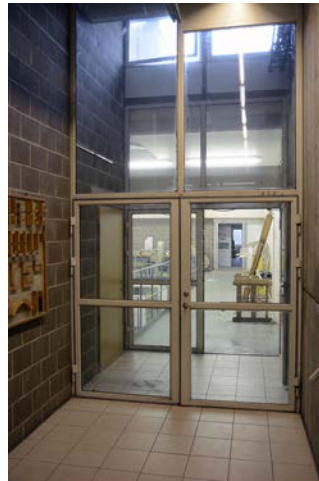
Befintligt glasparti.
